## **Έκθεση εργασιών συντήρησης αρχιτεκτονικών καταλοίπων στον Αζοριά κατά την ανασκαφική περίοδο του 2016**

της  
Σ. Χλουβεράκη, Επιστημονική Συνεργάτιδα, ΙΝΣΤΑΠ Κέντρο Μελέτης Αν Κρήτης  
Αρ. Άδ.: 466

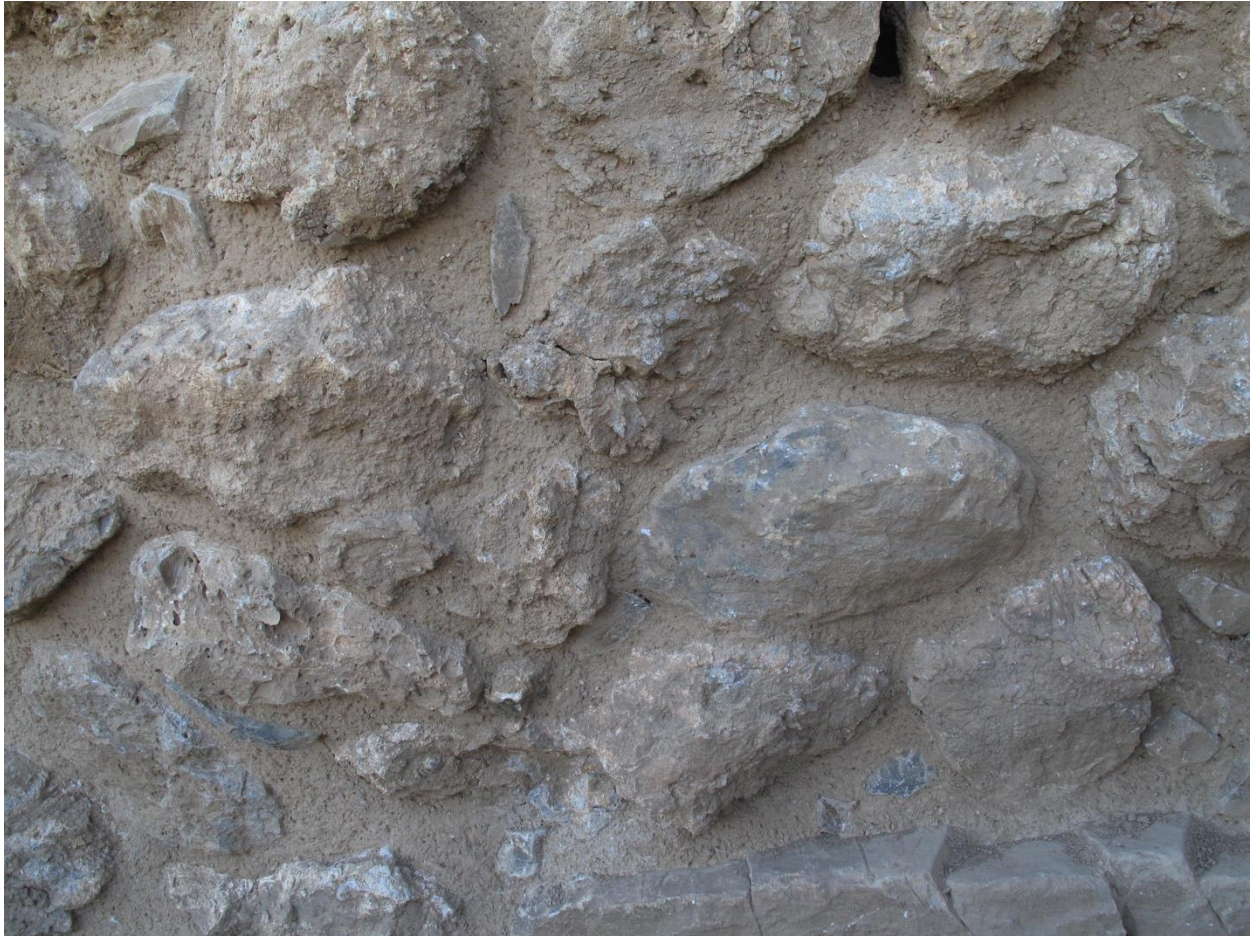
*Εικ. 1. Εφαρμογή αργιλοκονιάματος αρμολόγησης, 2016, Τομέας Β5800*

Μετά από παρατήρηση και αξιολόγηση των πρώτων εφαρμογών του 2013 η σύνθεση του αργιλοκονιάματος που χρησιμοποιείται στον Αζοριά, το 2014 περιέχει 35% εδαφικό υλικό, κοσκινισμένο στα 0- 5 χιλ, 50% άμμος νταμαρίσια και 15% λευκό τσιμέντο (Πίνακας 1). Βάση των εργαστηριακών δοκιμών το ποσοστό του τσιμέντου μπορεί να μειωθεί σταδιακά στο 10%, στην πράξη όμως η προετοιμασία του κονιάματος σε εργοταξιακές συνθήκες παρουσιάζει αποκλίσεις που έχουν σαν αποτέλεσμα την μείωση των μηχανικών ιδιοτήτων των κονιαμάτων της τάξης των 3-5 MPa. Επομένως πριν επιχειρηθεί η μείωση του συνδετικού υλικού θα πρέπει να προηγηθούν μετρήσεις σε σειρά δειγμάτων από τα κονιάματα που παρασκευάζονται και εφαρμόζονται στο χώρο.

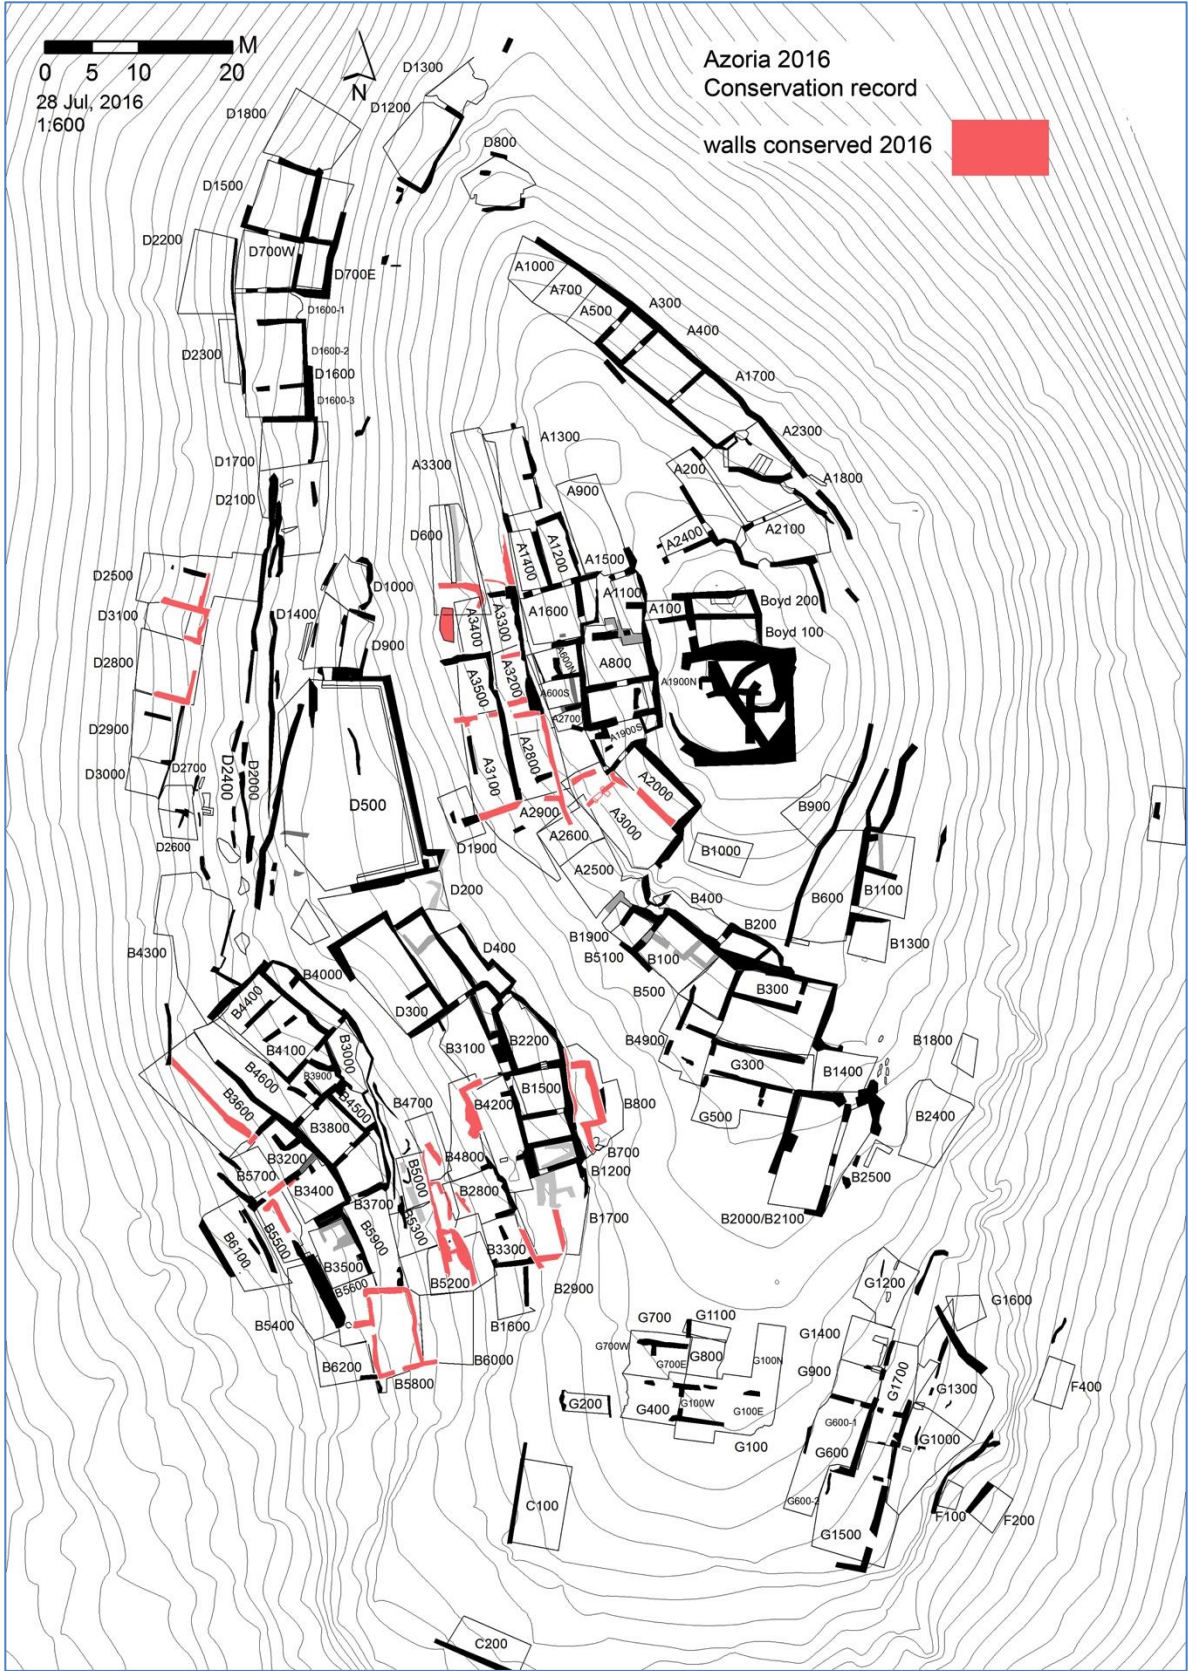
Το 2016 πραγματοποιήθηκαν στερεωτικές και σωστικές επεμβάσεις στις ακόλουθες τοιχοποιίες οι οποίες έχουν χαρτογραφηθεί στο Σχέδιο 1 (Σχ. 1):

- A3000 (Ανατολική και Νότια τοιχοποιία)
- A2800-A2900 (τοιχοποιίες δωματίων και κατασκευές, σωστικές επεμβάσεις)
- A3200 (Βόρεια και Νότια τοιχοποιία και φούρνος)
- A3300 (Βόριες τοιχοποιίες)
- A3400 (σωστικές επεμβάσεις)
- A3500 (Νότια τοιχοποιία και θύρα)
- A3100 (Νότια τοιχοποιία)
- B800 (όλο το δωμάτιο)
- B4200 (Δυτική τοιχοποιία)
- B1700 (Δυτική και Νότια τοιχοποιία και επισκευές σε προηγούμενων επεμβάσεων)
- B5200-B5300 (Τοίχος θεμελίωσης (spine wall) και Πρωτοαρχαϊκές τοιχοποιίες)
- B5500 (Βόρεια τομή και Νότια τοιχοποιία)
- B5800 (Δωμάτιο, σωστικές επεμβάσεις)
- B3600 (Δυτική τοιχοποιία)
- D2800 (Δωμάτιο, σωστικές επεμβάσεις)
- D3100 (Ανατολική και βόρεια τοιχοποιία, σωστικές επεμβάσεις)
- D2500 (Ανατολική τοιχοποιία, σωστικές επεμβάσεις)

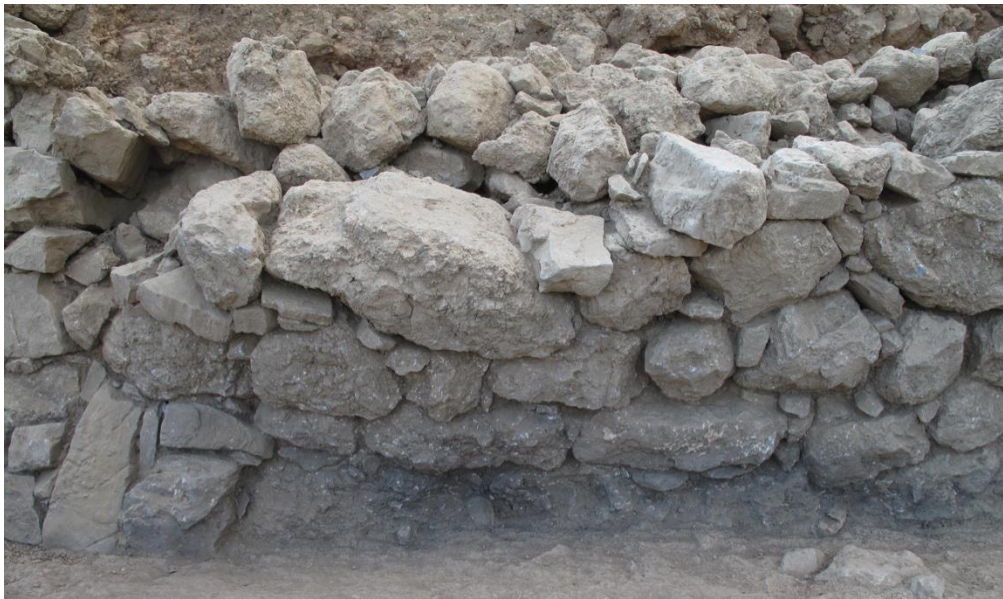
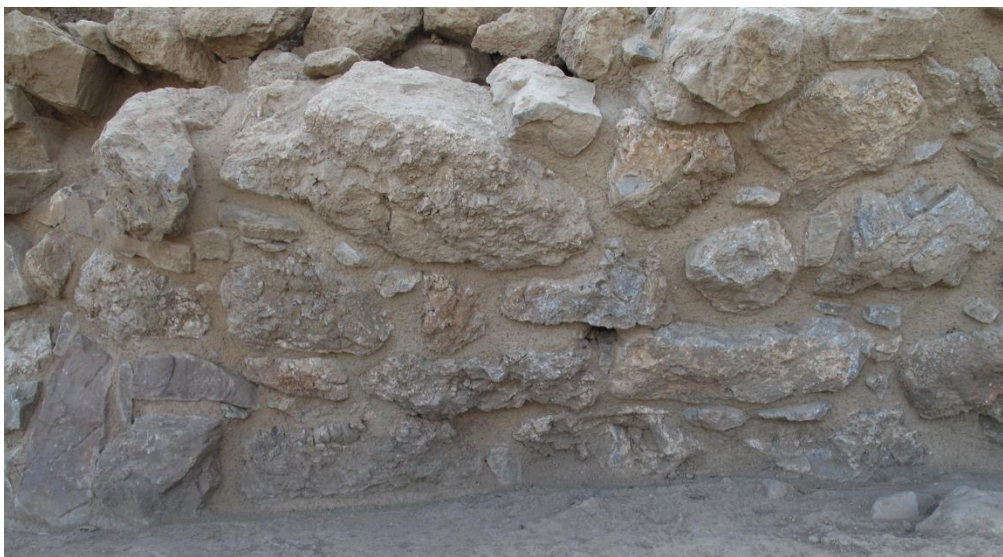
*Εικ. 2-3: Τομέας B5800, Ανατολική τοιχοποιία μετά τον καθαρισμό (πάνω) και μετά την στερέωση (κάτω).*

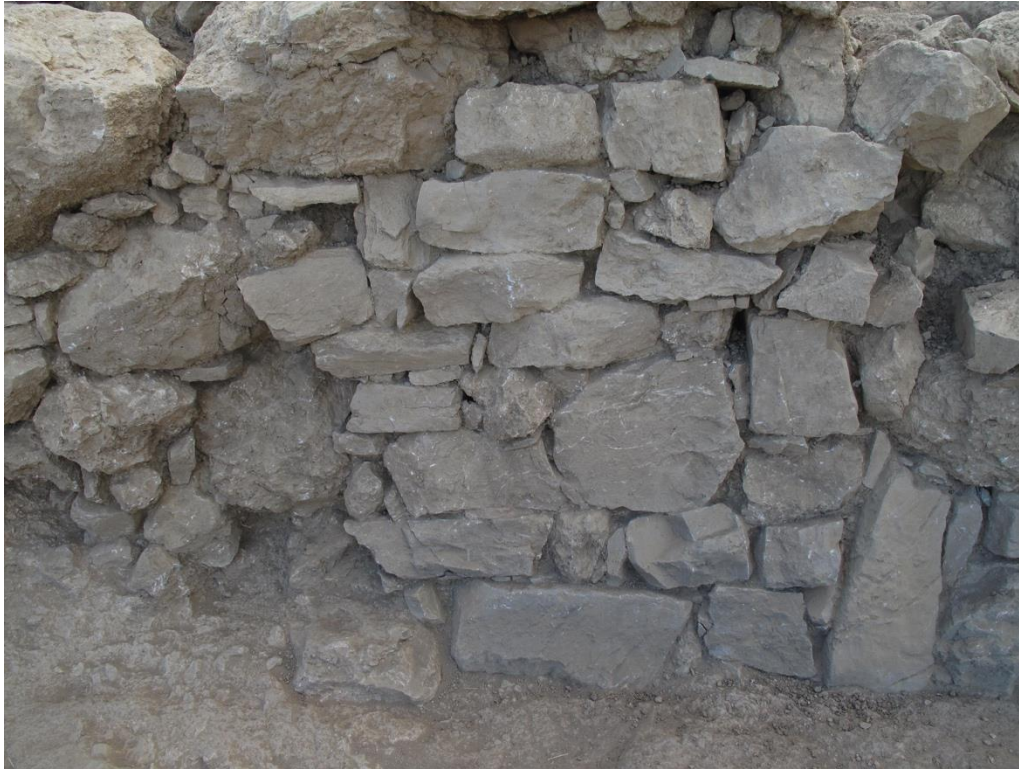
*Εικ. 4: Τομέας B5800, Βόρειο τμήμα της Ανατολικής τοιχοποιίας μετά τον καθαρισμό και πριν τη στερέωση*

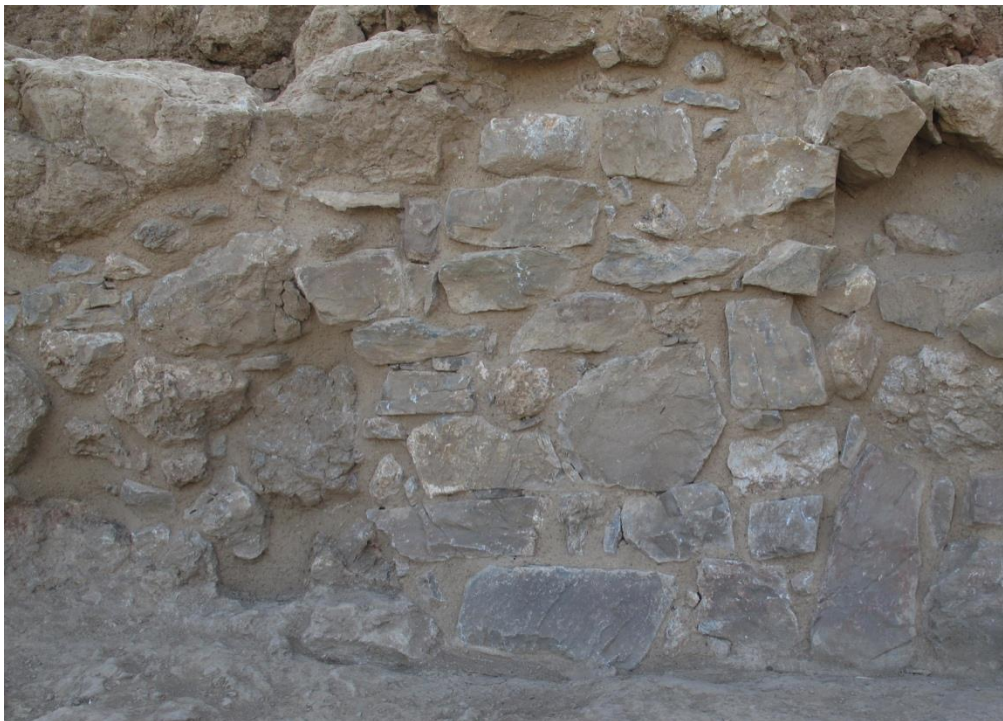
*Εικ. 5: Τομέας B5800, Βόρειο τμήμα της Ανατολικής τοιχοποιίας μετά τη στερέωση*

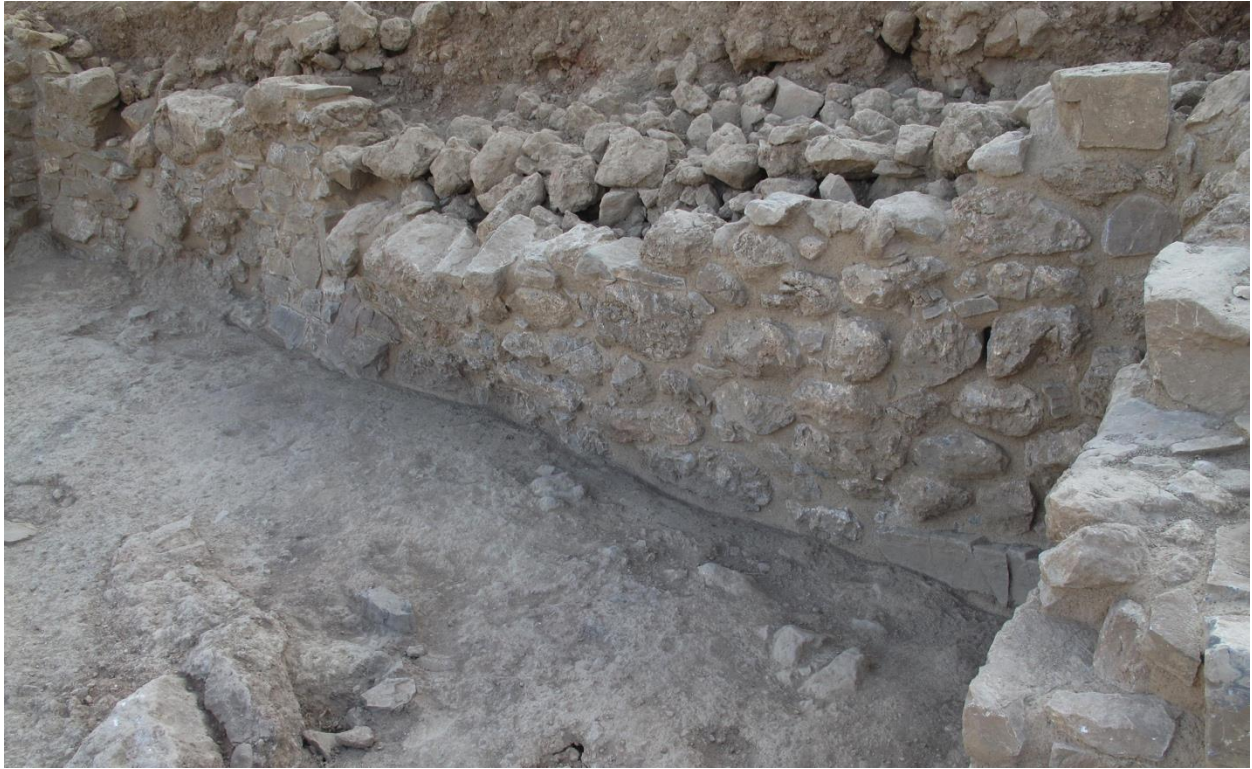
*Εικ. 6: Τομέας B5800, γενική άποψη της Ανατολικής τοιχοποιίας μετά τη στερέωση*

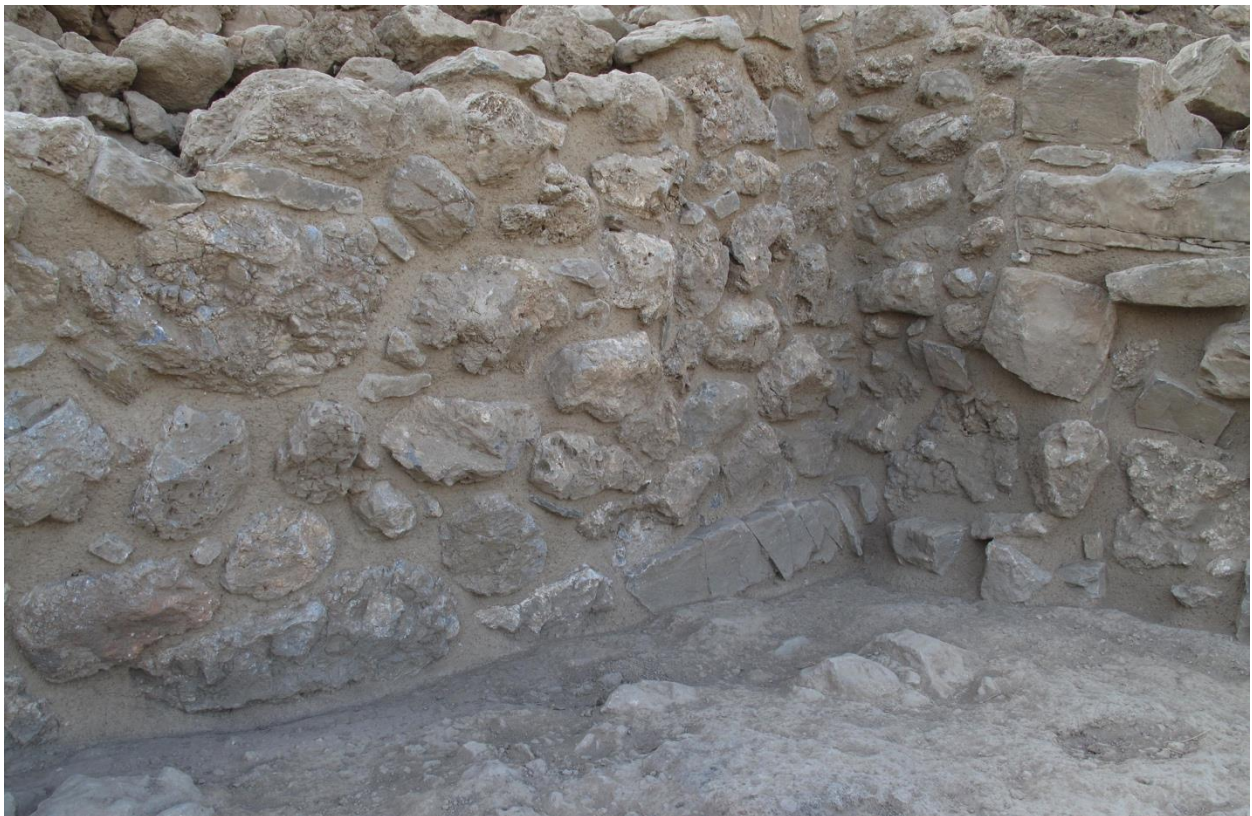
*Εικ. 7: Τομέας B5800, λεπτομέρεια της Ανατολικής τοιχοποιίας μετά τη στερέωση*

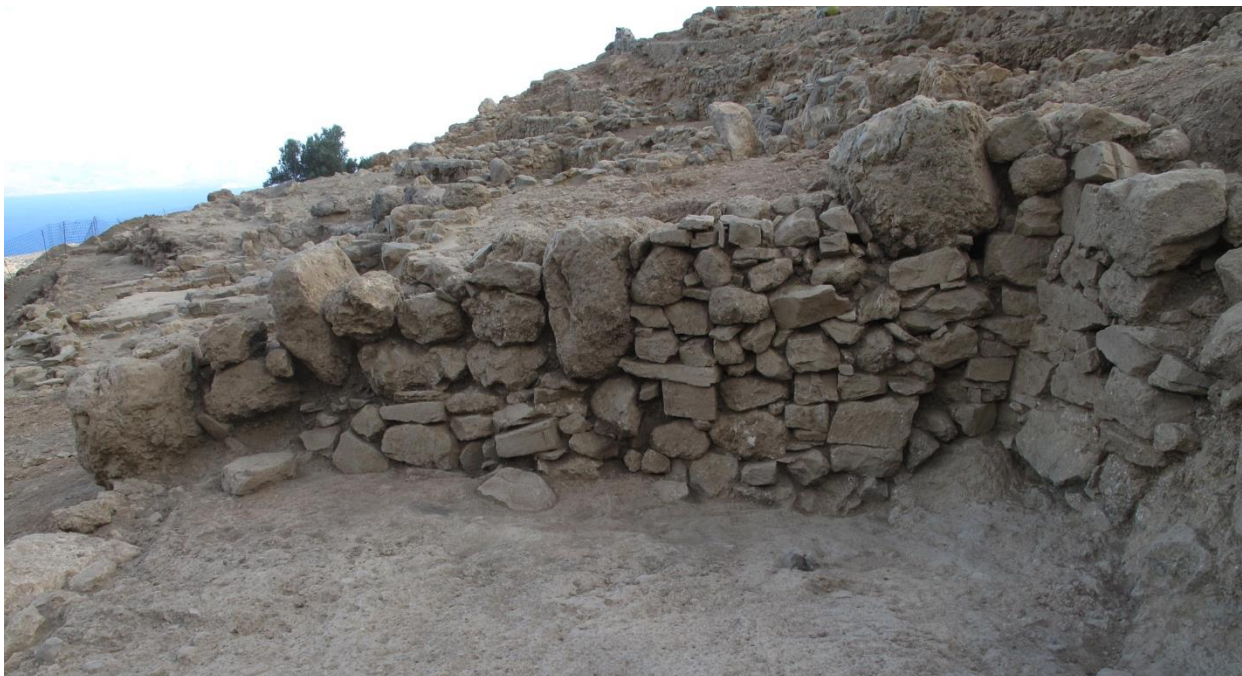
*Εικ. 8: Τομέας Β5800, γενική άποψη της Βόρειας τοιχοποιίας μετά τον καθαρισμό και πριν τη στερέωση*

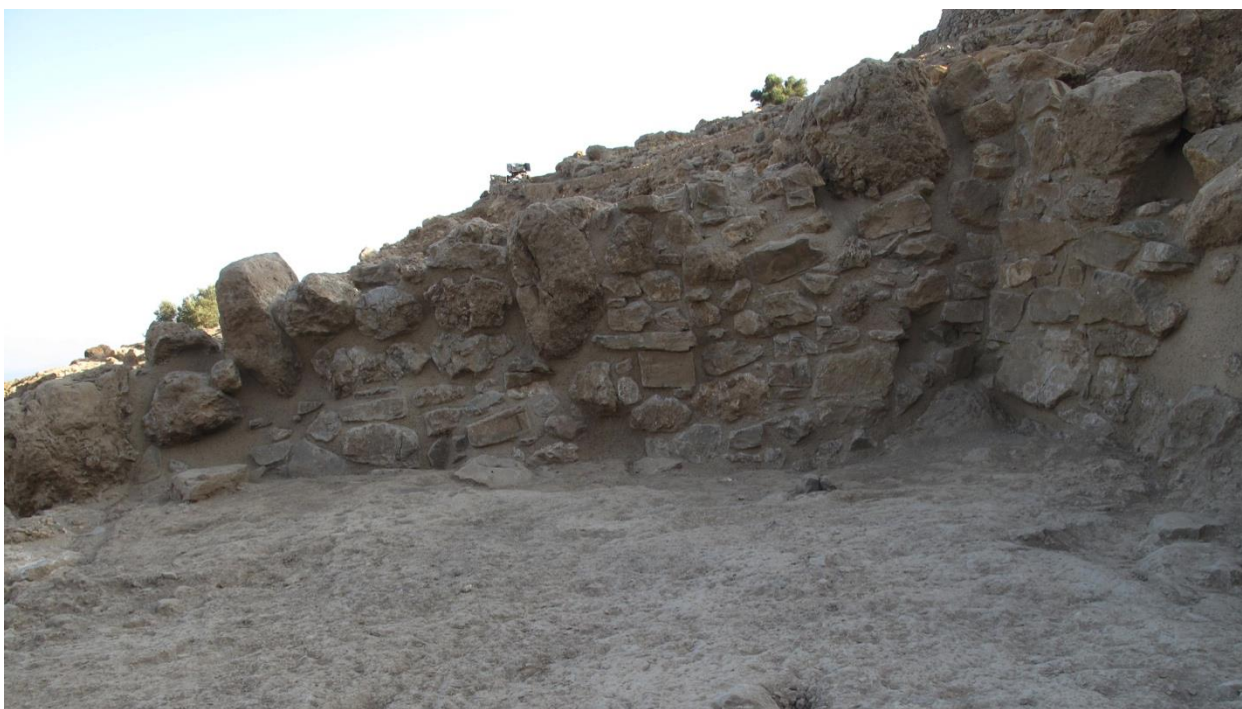
*Εικ. 9: Τομέας Β5800, γενική άποψη της Βόρειας τοιχοποιίας μετά τη στερέωση*

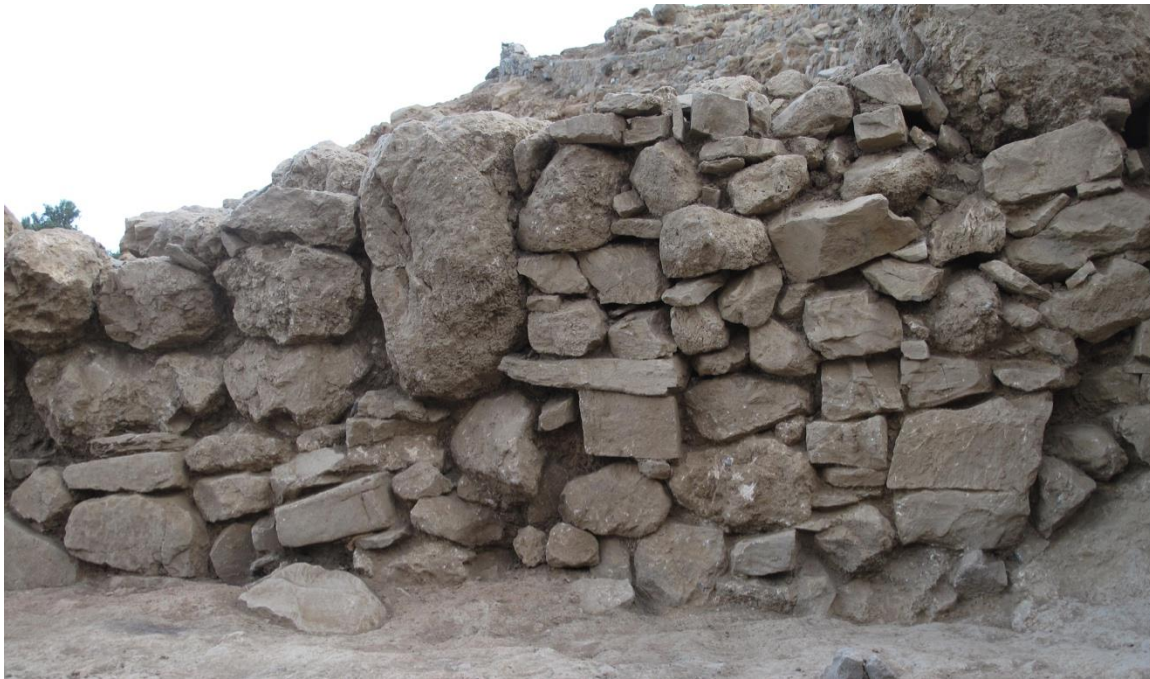
*Εικ. 10: Τομέας Β5800, λεπτομέρεια της Βόρειας τοιχοποιίας μετά τον καθαρισμό και πριν τη στερέωση*

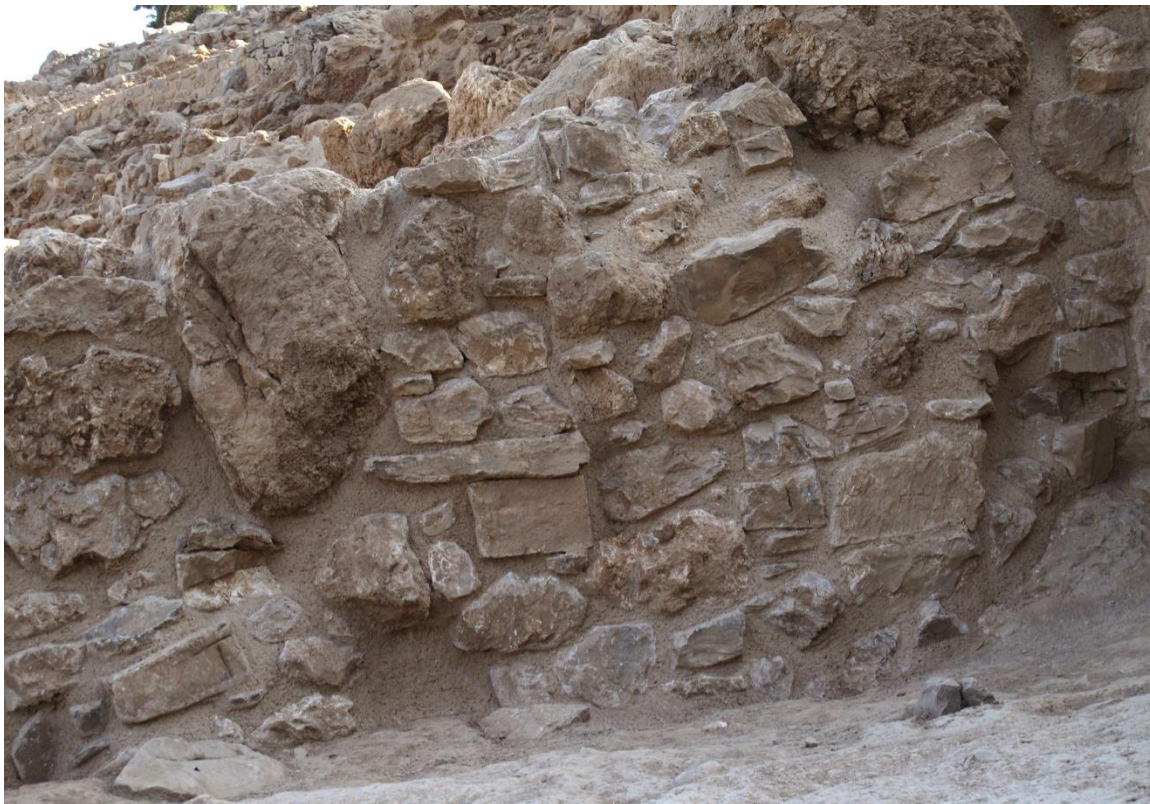
*Εικ. 11: Τομέας Β5800, λεπτομέρεια της Βόρειας τοιχοποιίας μετά τη στερέωση*

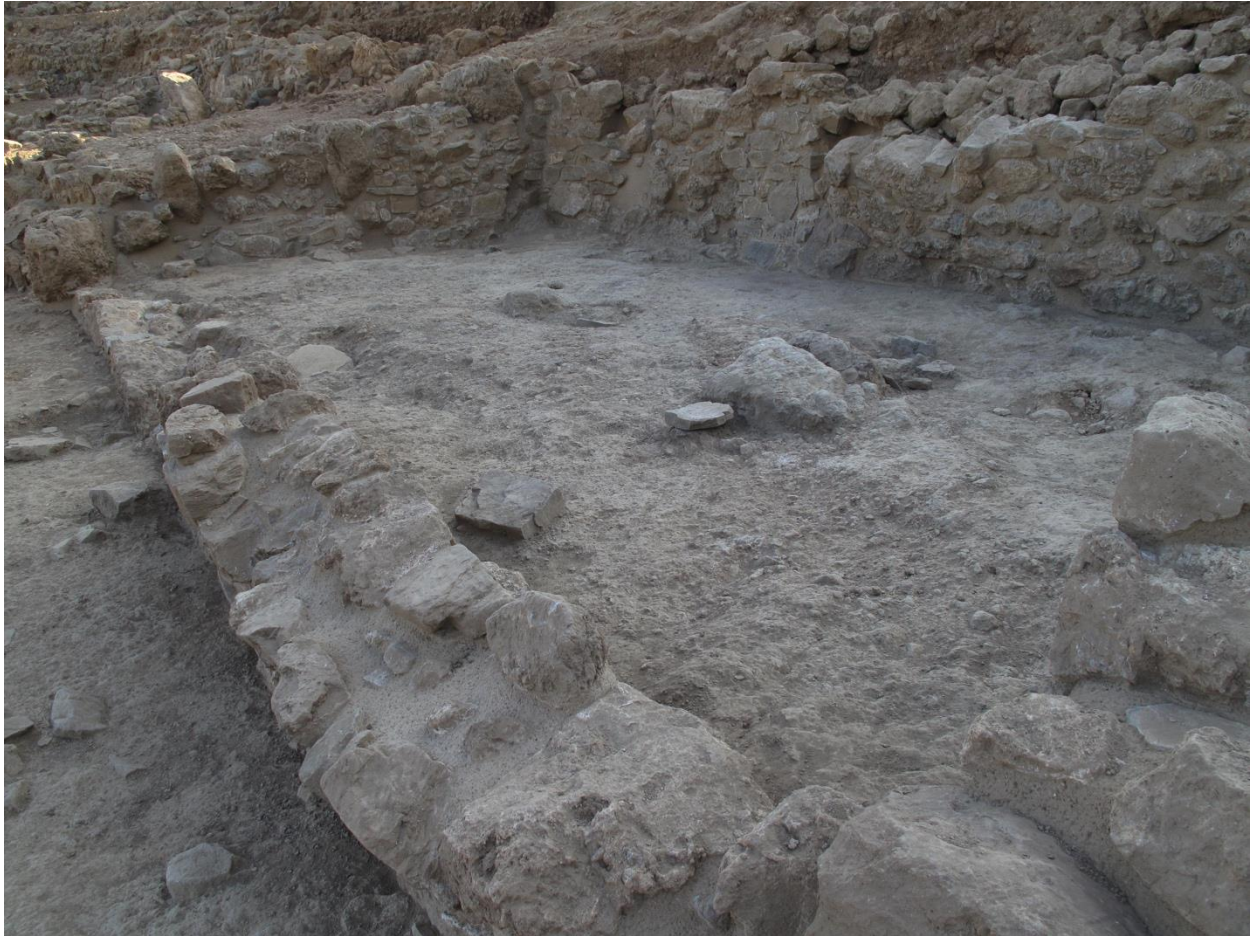
*Εικ. 11: Τομέας Β5800, Γενική άποψη της Ανατολικής και Βόρειας τοιχοποιίας μετά τη στερέωση*
