Έκθεση εργασιών συντήρησης αρχιτεκτονικών καταλοίπων στον αρχαιολογικό του Αζοριά κατά την ανασκαφική περίοδο του 2018

της
Σ. Χλουβεράκη, Επιστημονική Συνεργάτιδα, ΙΝΣΤΑΠ Κέντρο Μελέτης Αν Κρήτης
Αρ. Άδ.: 466

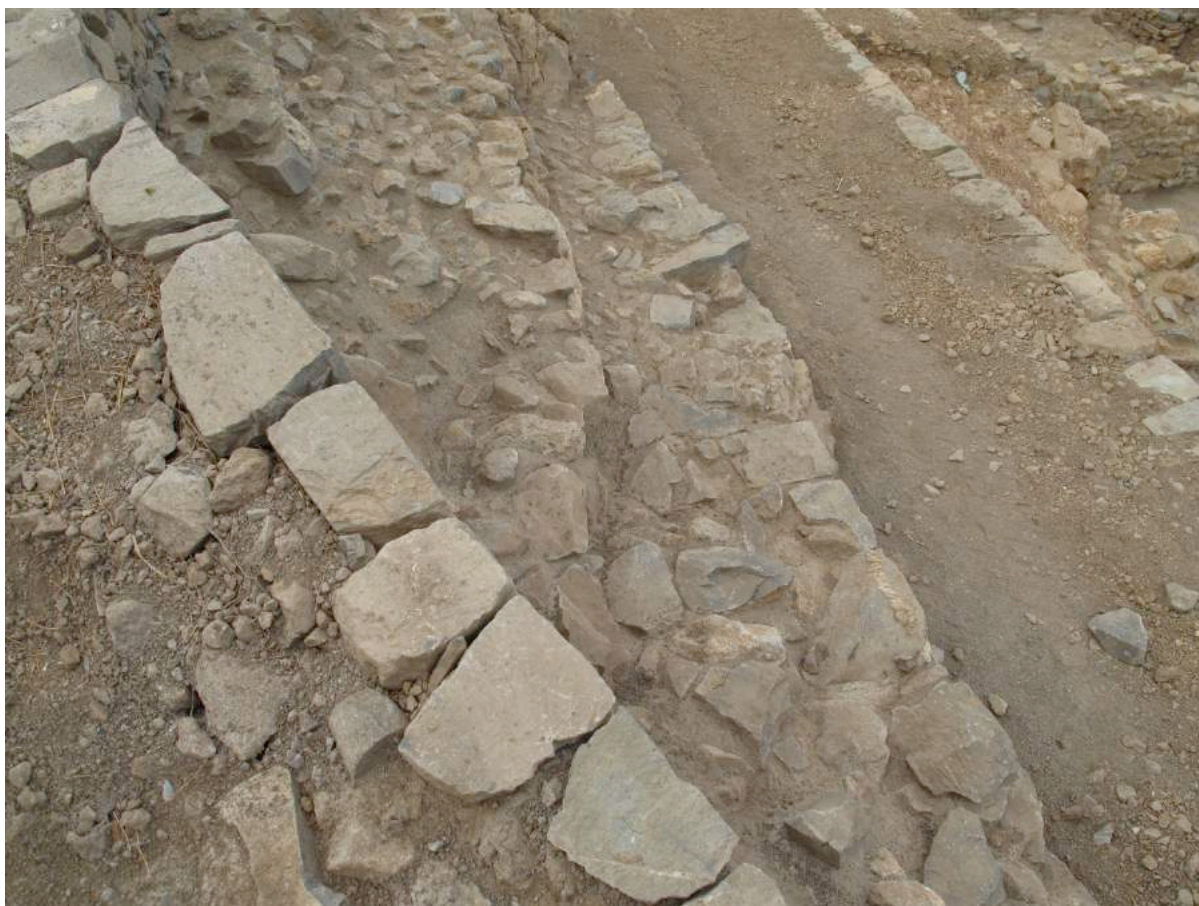
Εικ. 1. Παράλληλα αναλημματικά τοιχία D2002-D2402 στην Δυτική πλαγιά του λόφου του Αζοριά

Δ. Μια από τις σημαντικότερες εργασίες στις οποίες εστίασε το συνεργείο συντήρησης ήταν η στερέωση μιας σειράς παράλληλων αναλημματικών τοιχίων, με προσανατολισμό από βορά προς νότο, που εκτείνονται κατά μήκος της δυτικής πλαγιάς του λόφου ανάμεσα στο Μνημειώδες Δημόσιο Κτήριο και το Δυτικό Κτήριο (D1700; D2000; D2400; D2600) (Σχ.1). Τα κατάλοιπα των αναλημματικών τοιχίων D2002 και D2402, τα οποία διατηρούνται σε μήκος 40-50 μέτρων, συγκλίνουν στα βόρεια στις τομές (D1700 και D2100) και διαχωρίζουν τρία ευρέα υψομετρικά επίπεδα δόμησης (Σχ. 1, Εικ. 1).

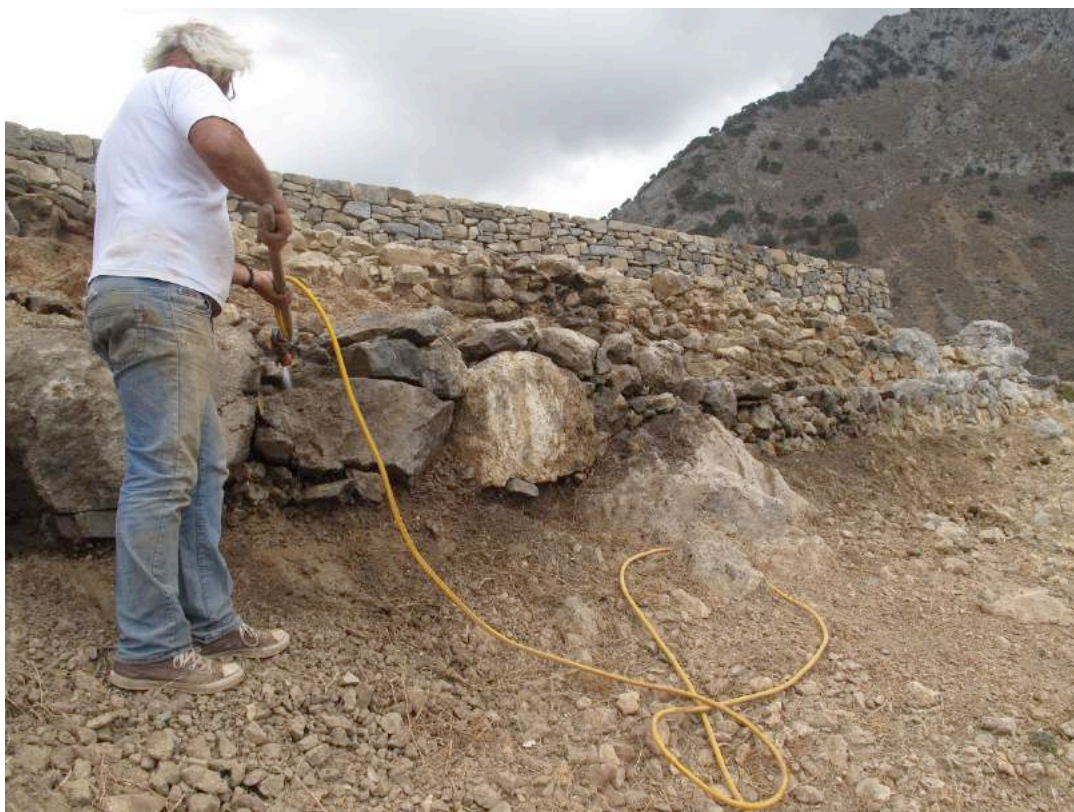
Τα αναλημματικά τοιχία είναι κατασκευασμένα από αργούς λίθους, κυρίως δολομιτικούς ασβεστόλιθους, πλακώδης ασβεστόλιθους (σιδερόπετρα), ενώ κατά τόπους ενσωματώνονται δολομιτικοί ασβεστόλιθοι μεγάλου μεγέθους δημιουργώντας μεγαλιθικές προσόψεις (Εικ 2). Κατά το μεγαλύτερο μέρος τους τα σωζόμενα αναλημματικά τοιχία διατηρούν από μία έως τέσσερις σειρές λίθων, σε ύψος 0.50 -0.90 μέτρων και εδράζονται στον κατάλληλα διαμορφωμένο βράχο θεμελίωσης. Σε ορισμένα τμήματα ο βράχος θεμελίωσης εντάσσεται στους τοίχους ως μέρος της κατασκευής.

Εικ. 2. Αναλημματικά τοιχία με ογκόλιθους και λιθορριπή λίθων και λατύπων.

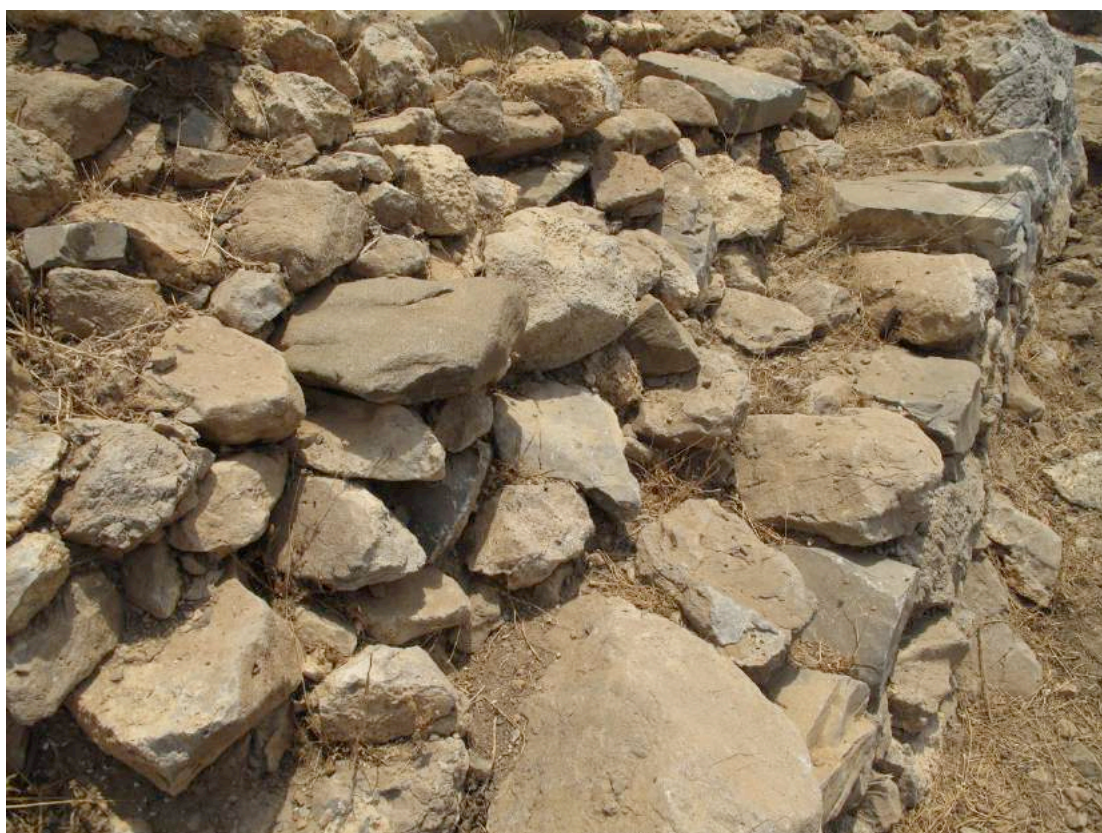
Το υλικό που συγκρατείται πίσω από τους αναλημματικούς τοίχους αποτελεί ένα είδος 'λιθορριπής' που συνίσταται από λατύπες μετρίου μεγέθους ή και μικρούς ογκόλιθους, και σε άλλες περιοχές από λατύπες και λίθους μικρού έως και μεσαίου μεγέθους που είναι το τυπικό υλικό που χρησιμοποιείται για θεμελίωση ή επιπεδοποίηση στην Αρχαϊκή εποχή (Εικ 3). Σε κάποια τμήματα των τοίχων, στις πρώτες σειρές δόμησης χρησιμοποιούνται μεγαλύτεροι λίθοι που εκτείνονται μέσα στην λιθορριπή δημιουργώντας έτσι μια σταθερή βάση στο επικλινές υπόβαθρο. Είναι εμφανές ότι η λιθορριπή εξυπηρετούσε την αποστράγγιση των όμβριων υδάτων και την διοχέτευσή τους ανάμεσα στους αναλημματικούς τοίχους και το επικλινές υπόβαθρο του βράχου θεμελίωσης, συμβάλλοντας έτσι στην αποσυμφόρηση των αναβαθμίδων από το βάρος των όμβριων υδάτων.

Εικ. 3. Αναλημματικό τοιχίο D2002, με λιθορριπή λατύπων και λίθων μεσαίου και μεγάλου μεγέθους, πίσω από αυτό, τυπικό δείγμα της Αρχαϊκής Εποχής

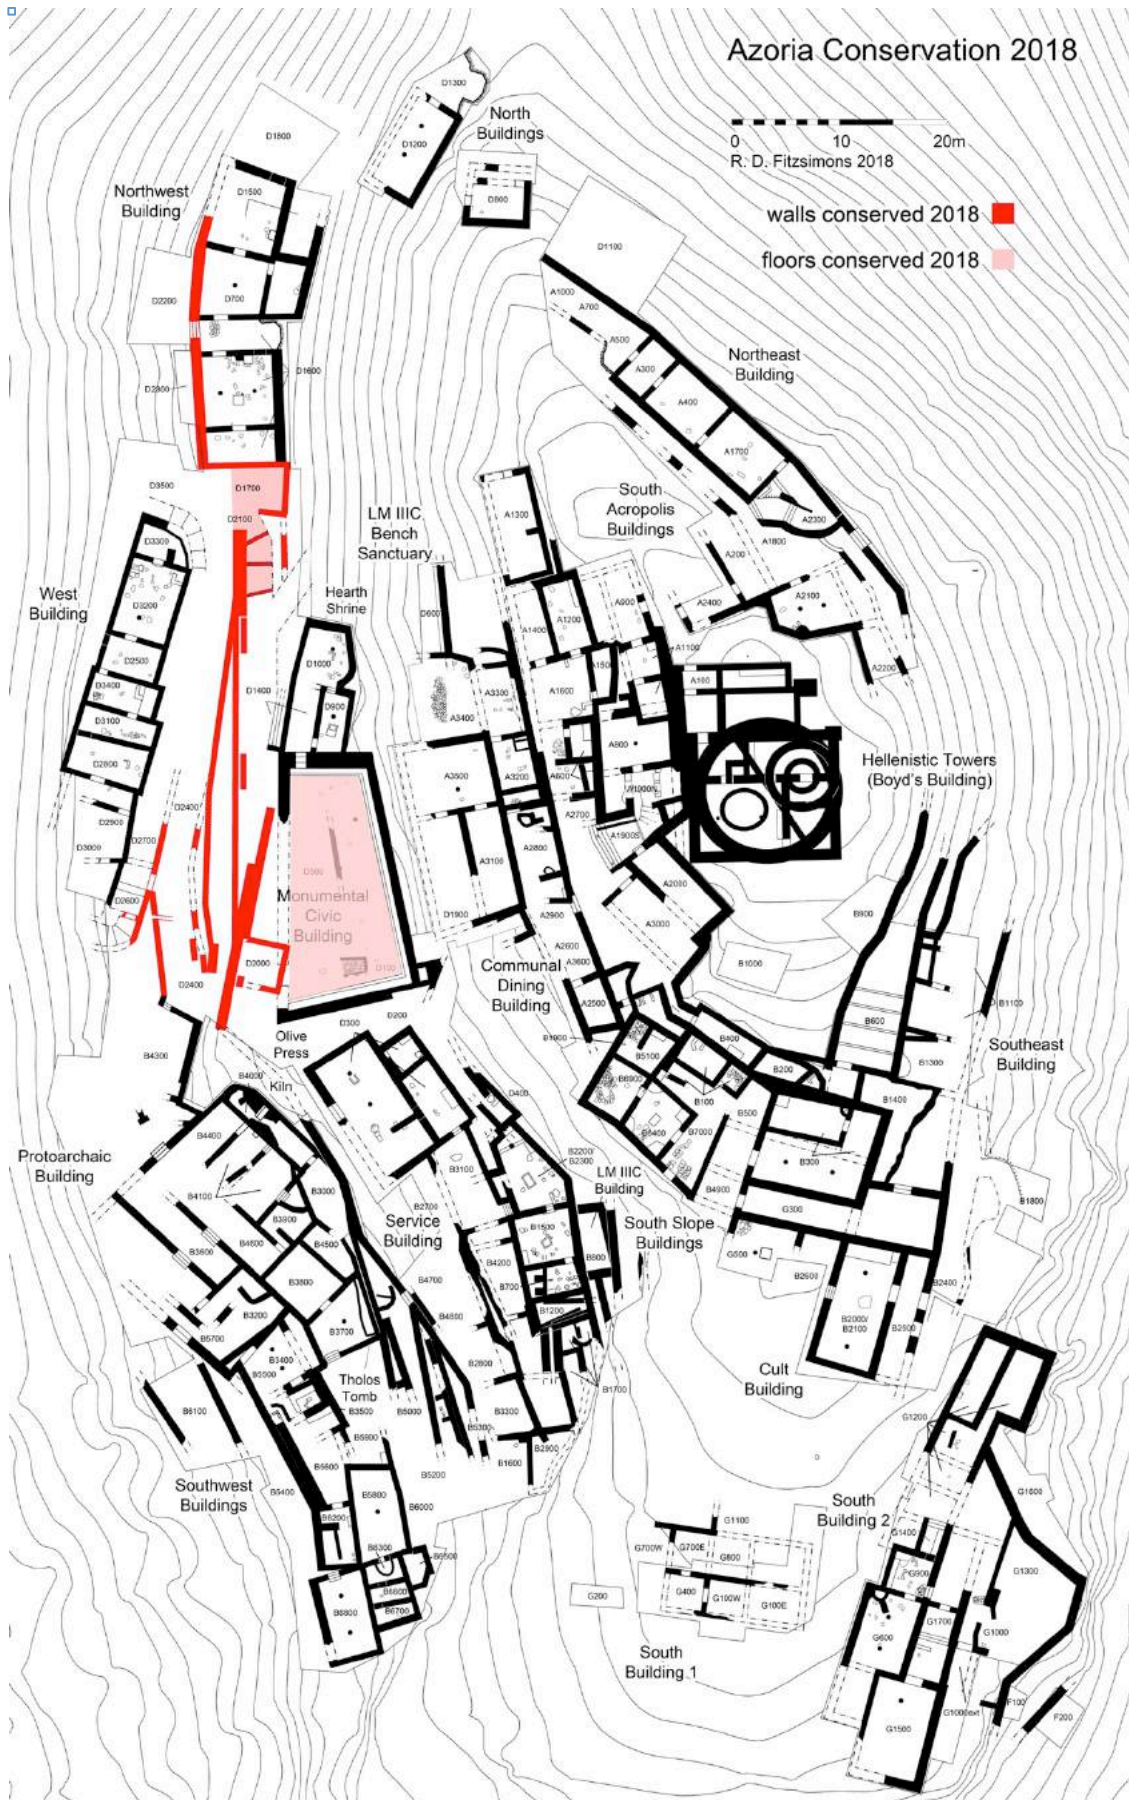
Σχ. 1. Χαρτογράφηση επεμβάσεων του 2018

A. Τη στερέωση της τοιχοποιίας που διατρέχει το δυτικό άκρο του Βορειοδυτικού Κτηρίου (Σχ.1).

B. Τη στερέωση του προθάλαμου και της ράμπας του Προπύλαιου (D1700; D2100) και τη στερέωση της οδού που οδηγεί στο 'Μνημειώδες Δημόσιο Κτήριο' (D500; D2000) (Σχ.1).

Γ. Την επίστρωση των δαπέδων στο Μνημειώδες Δημόσιο Κτήριο, τον προθάλαμο και τη ράμπα του Προπύλαιου (D1700; D2100) (Σχ.1.).

Οι ακριβείς θέσεις των επεμβάσεων που περιγράφηκαν στην ενότητα 2, χαρτογραφούνται στο Σχέδιο 1.

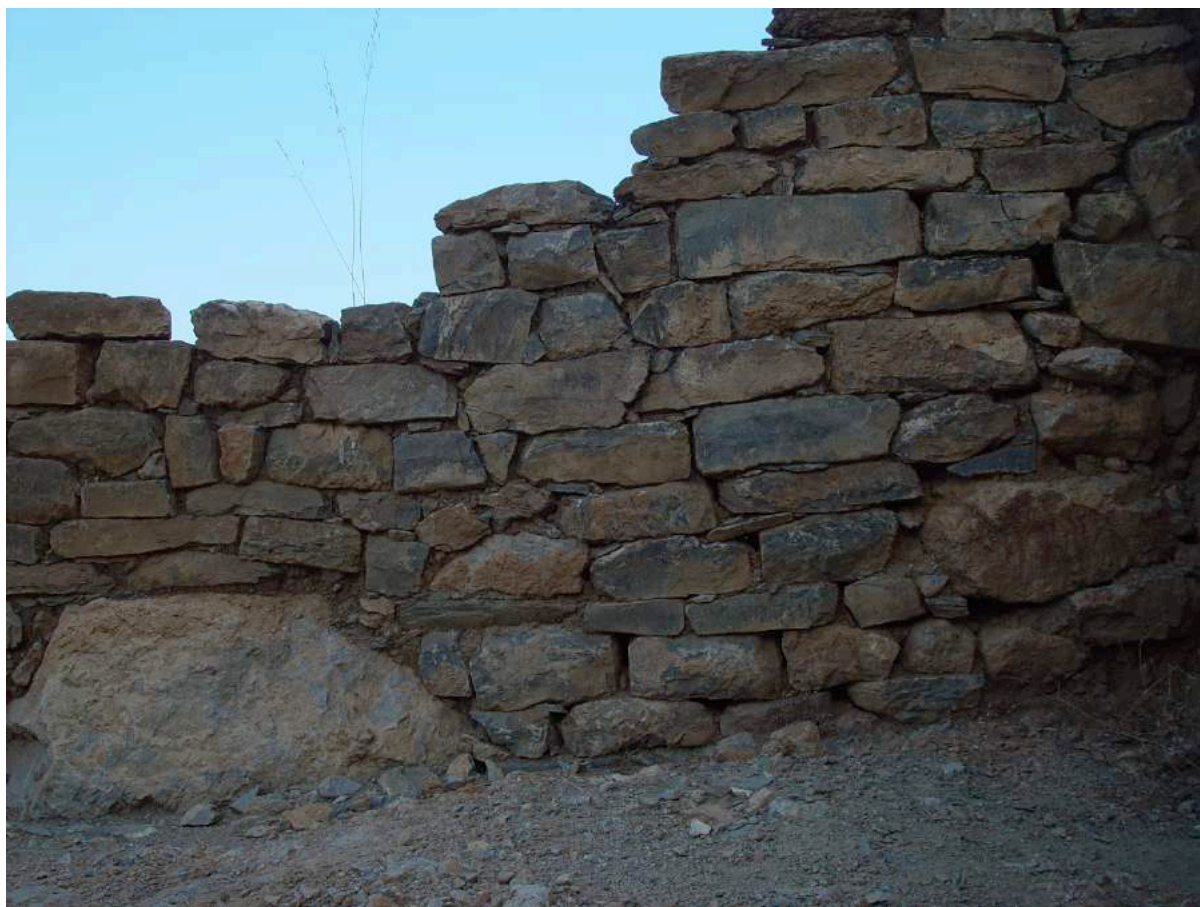
Εικ. 4. Τοιχοποιία D1621 (στο D1700) πριν τη συντήρηση

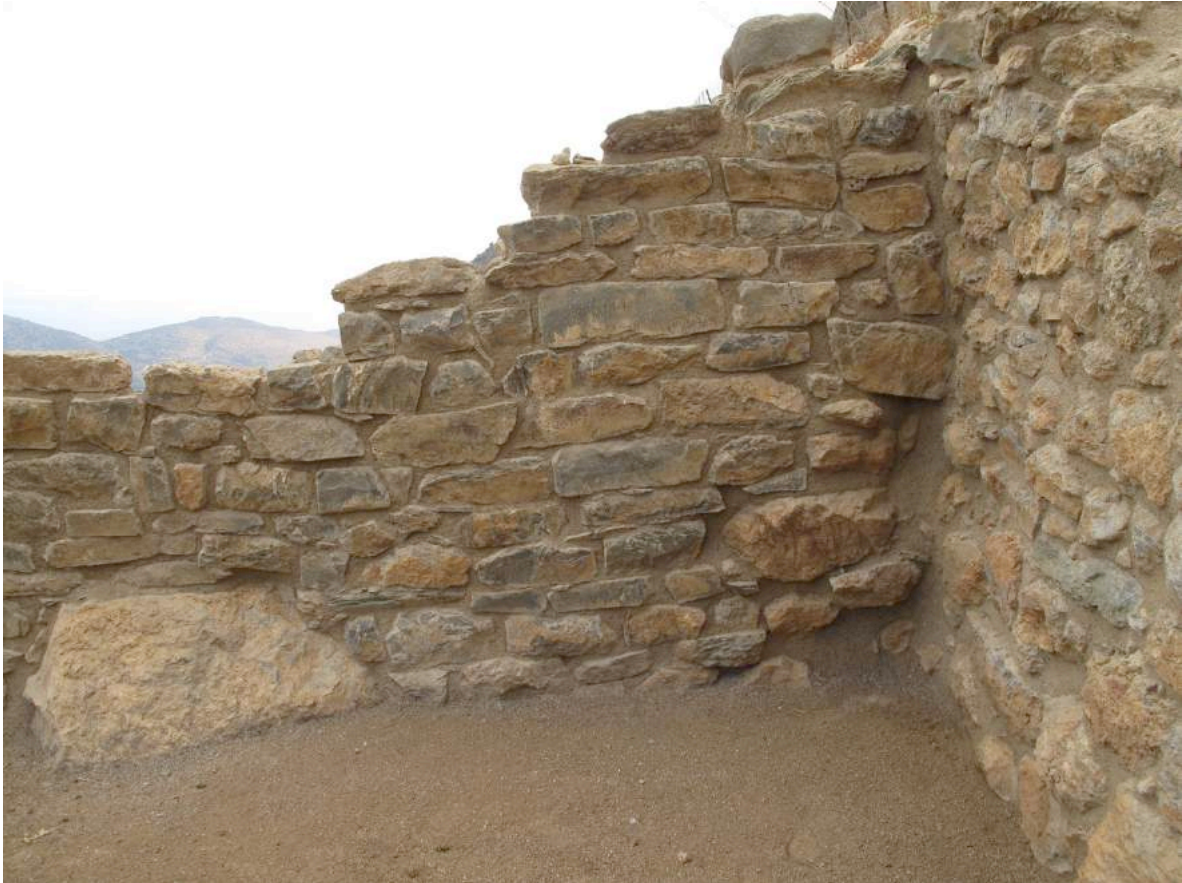
Εικ. 5. Τοιχοποιία D1621 (στο D1700) μετά τη συντήρηση

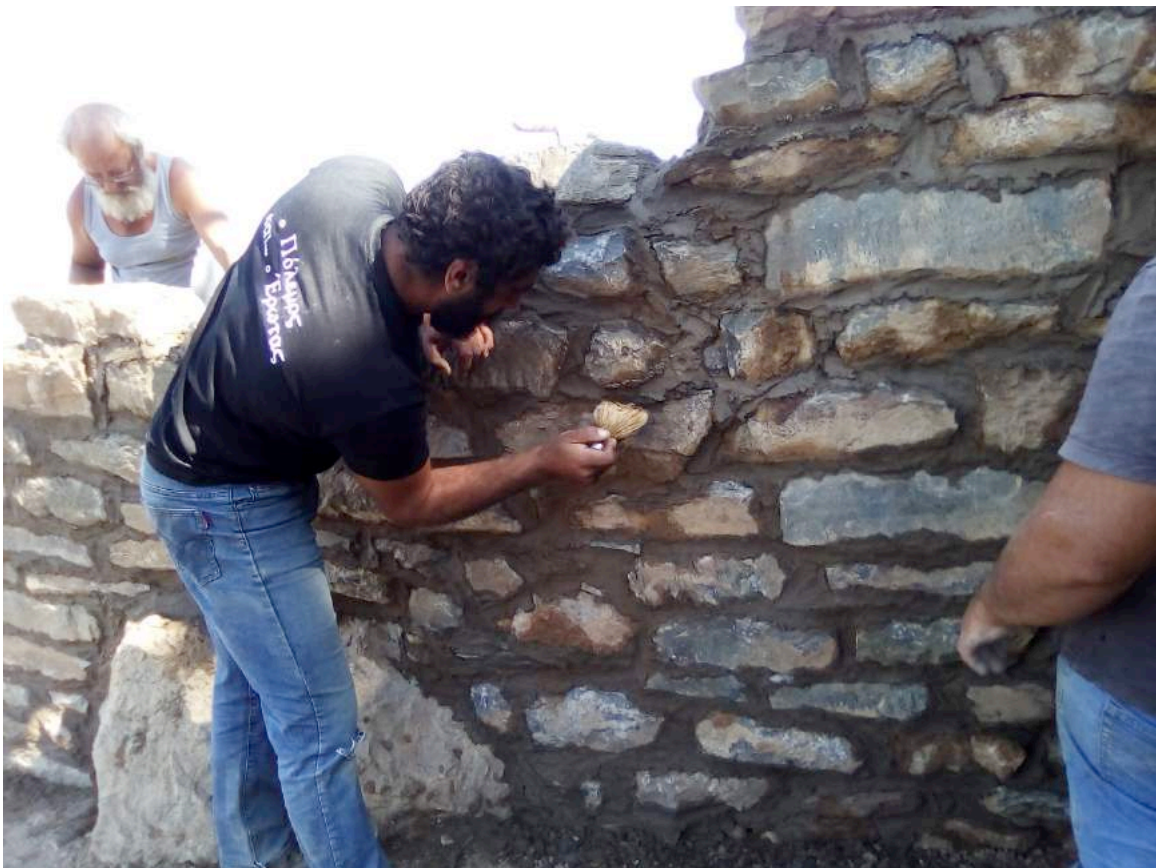
Εικ. 6. Τοιχοποιία D1621 (στο D1700) κατά τη διάρκεια της συντήρησης

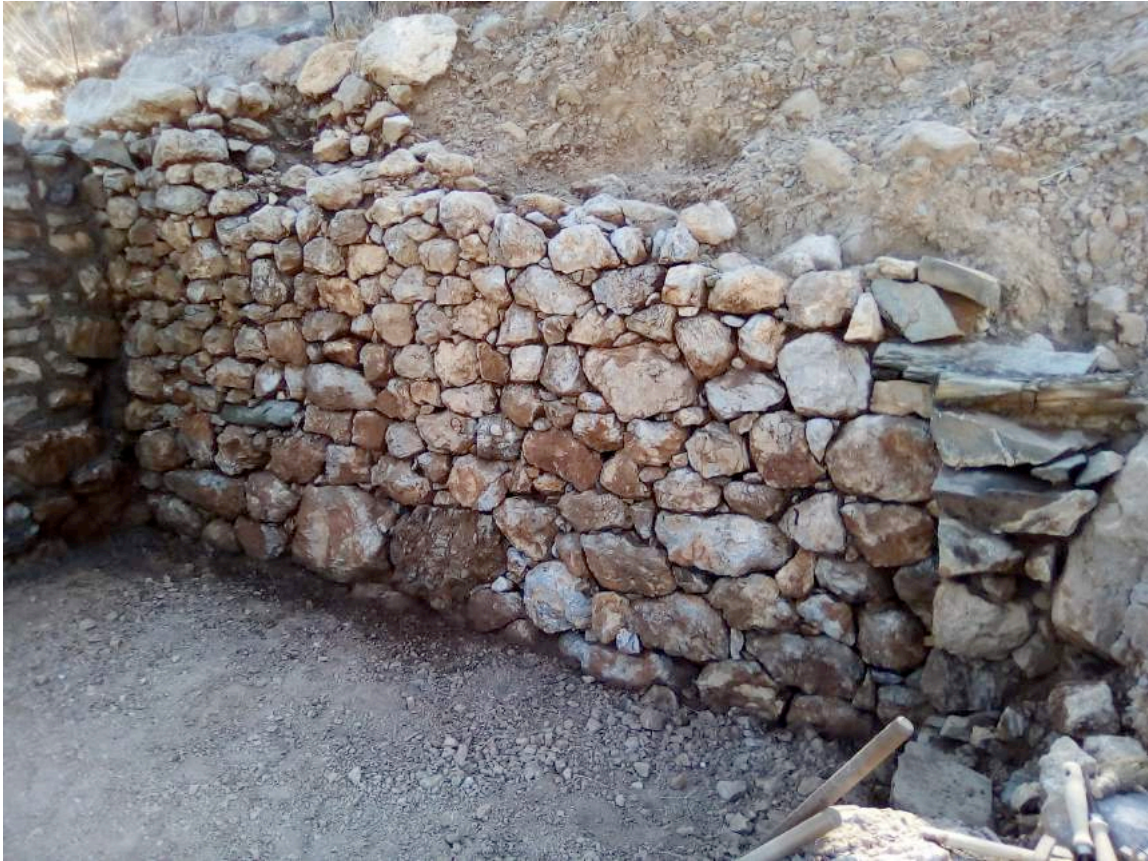
Εικ. 7. Καθαρισμός τοιχοποιίας D1703 (στο D1700) για την προετοιμασία της αρμολόγησης

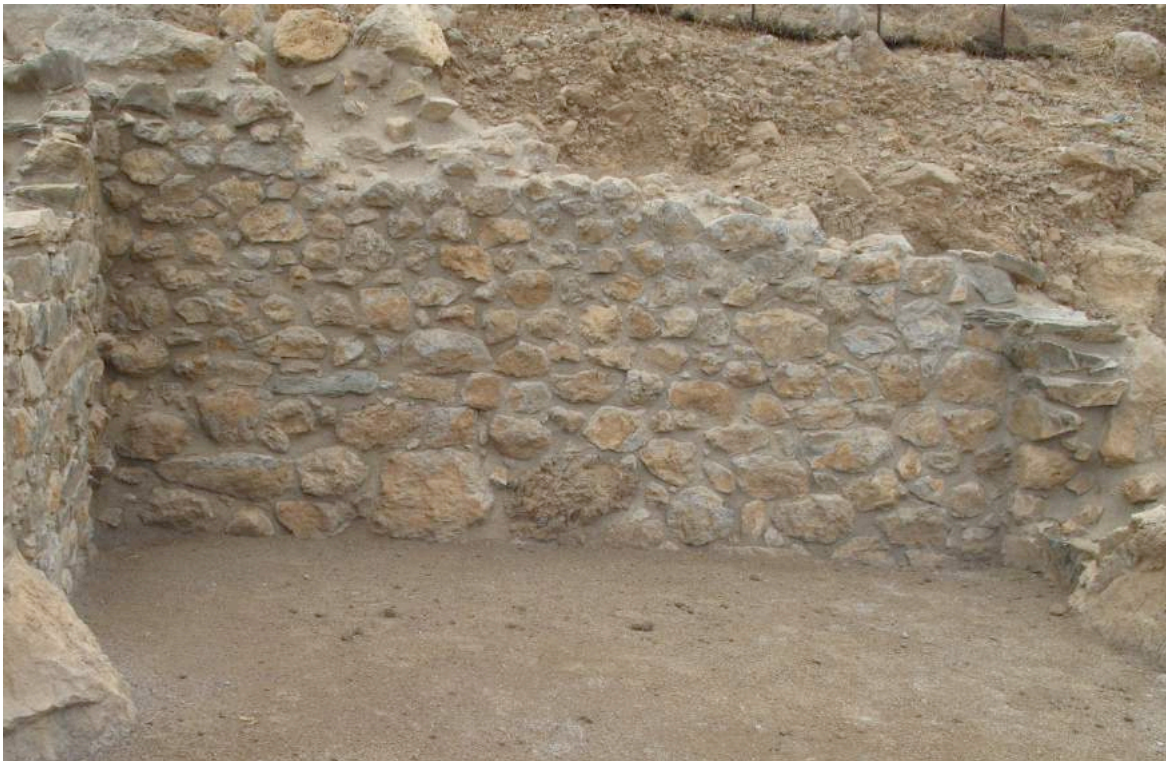
Εικ. 8. Τοιχοποιία D1703 (στο D1700) μετά τη συντήρηση

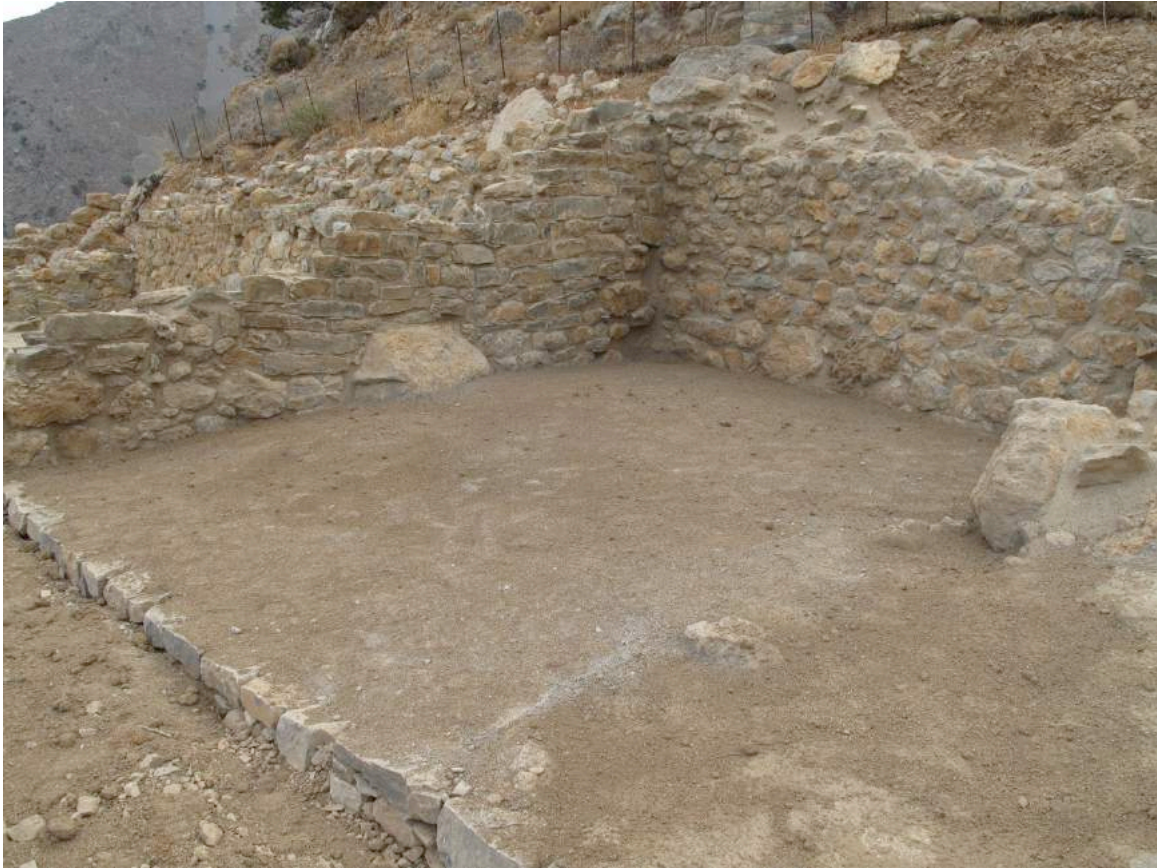
Εικ. 9. Τοιχοποιίες D1621 και D 1703, στο D1700, μετά τη συντήρηση

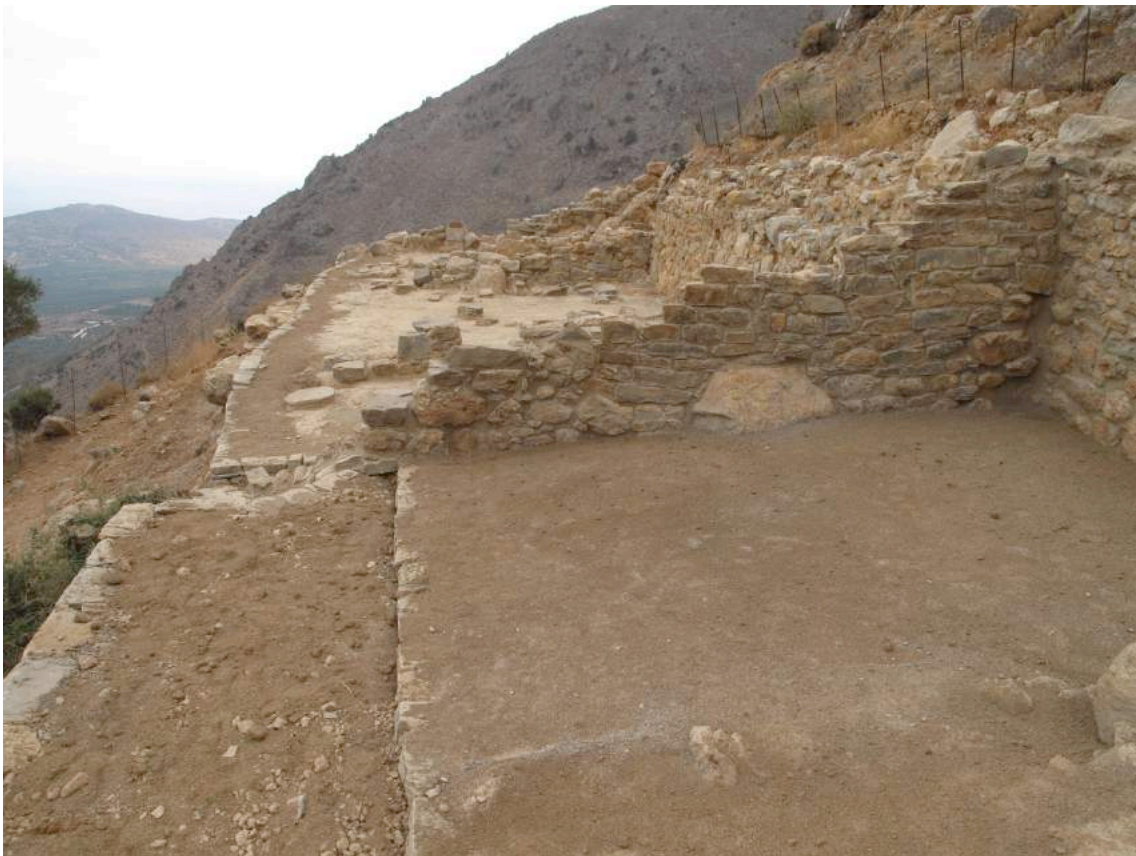
Εικ.10. D1700, μετά τη συντήρηση των τοιχοποιιών και την επίστρωση του δαπέδου και της ράμπας.

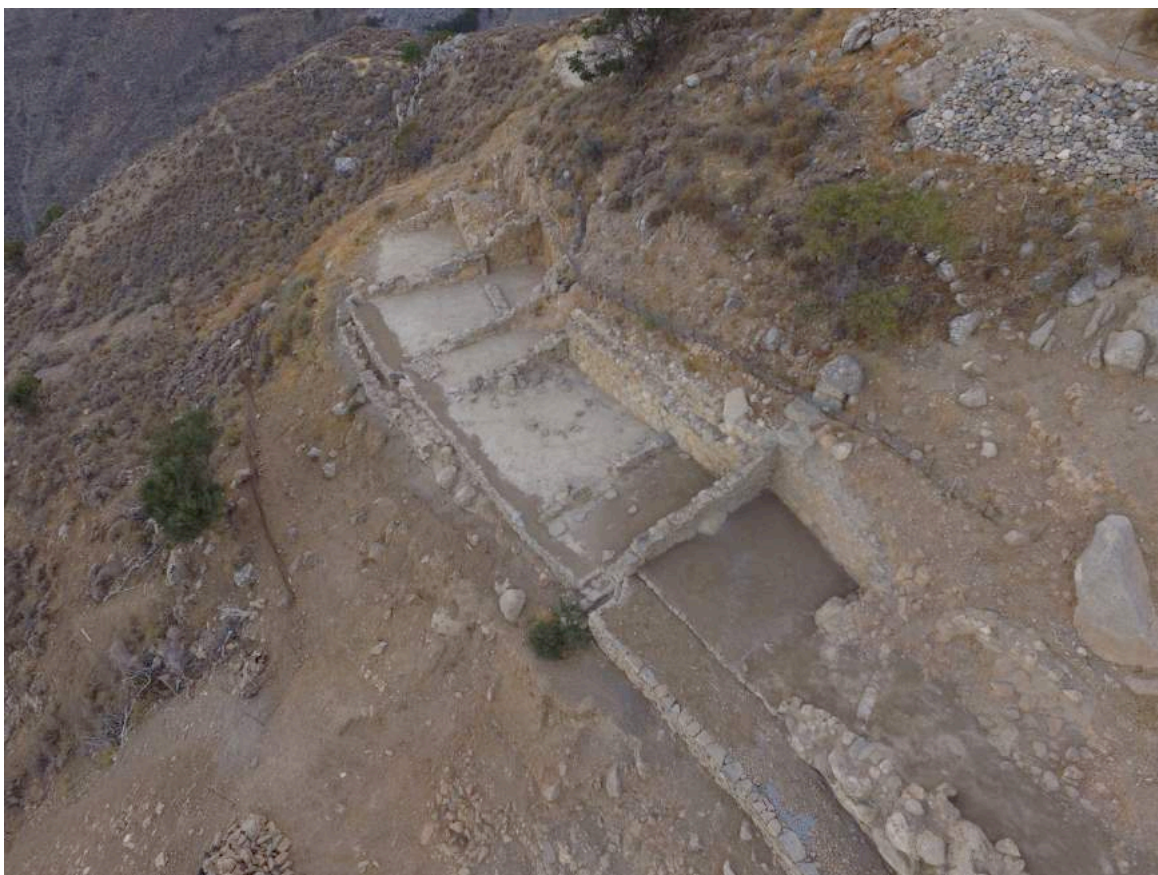
Εικ. 11. Το Προπύλαιο και η ράμπα που οδηγεί σ' αυτό, μετά τη συντήρηση

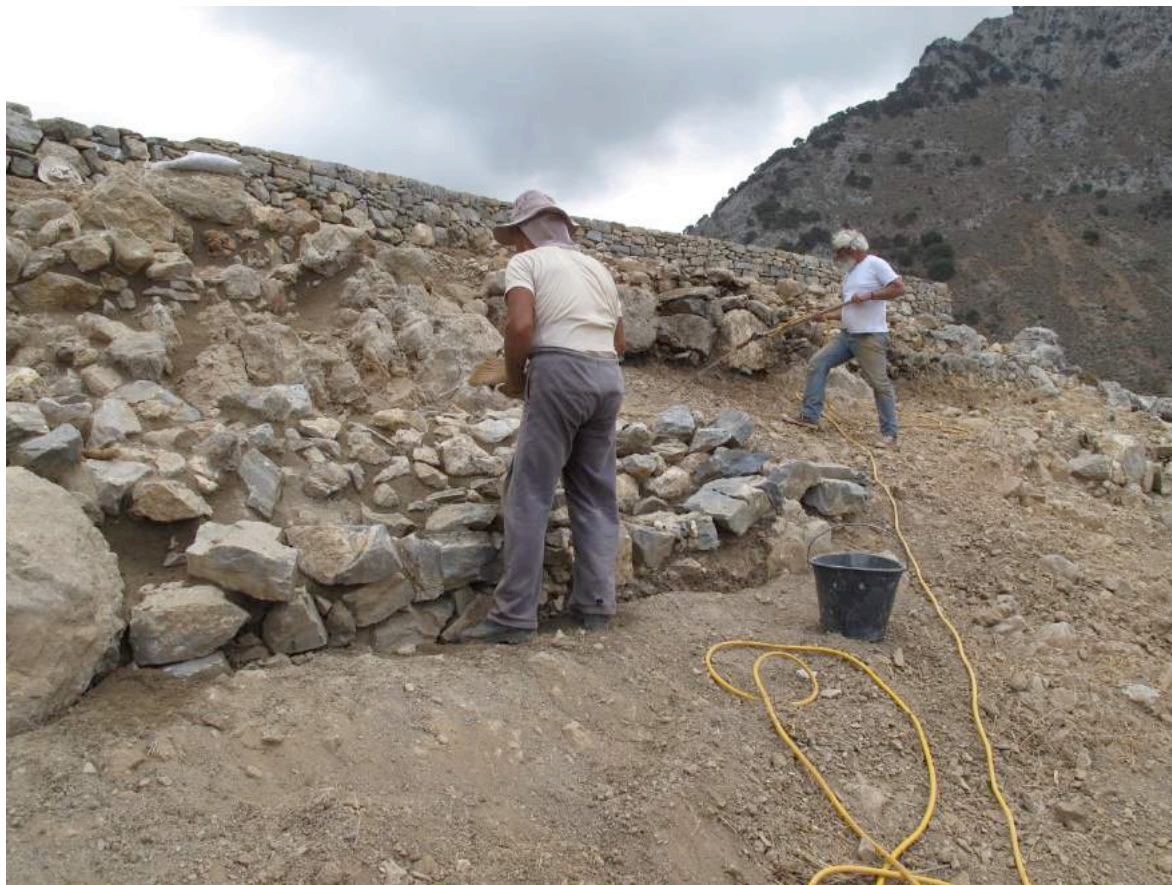
Εικ. 12. Στερέωση αναλημματικών τοιχίων D2400 και D2402

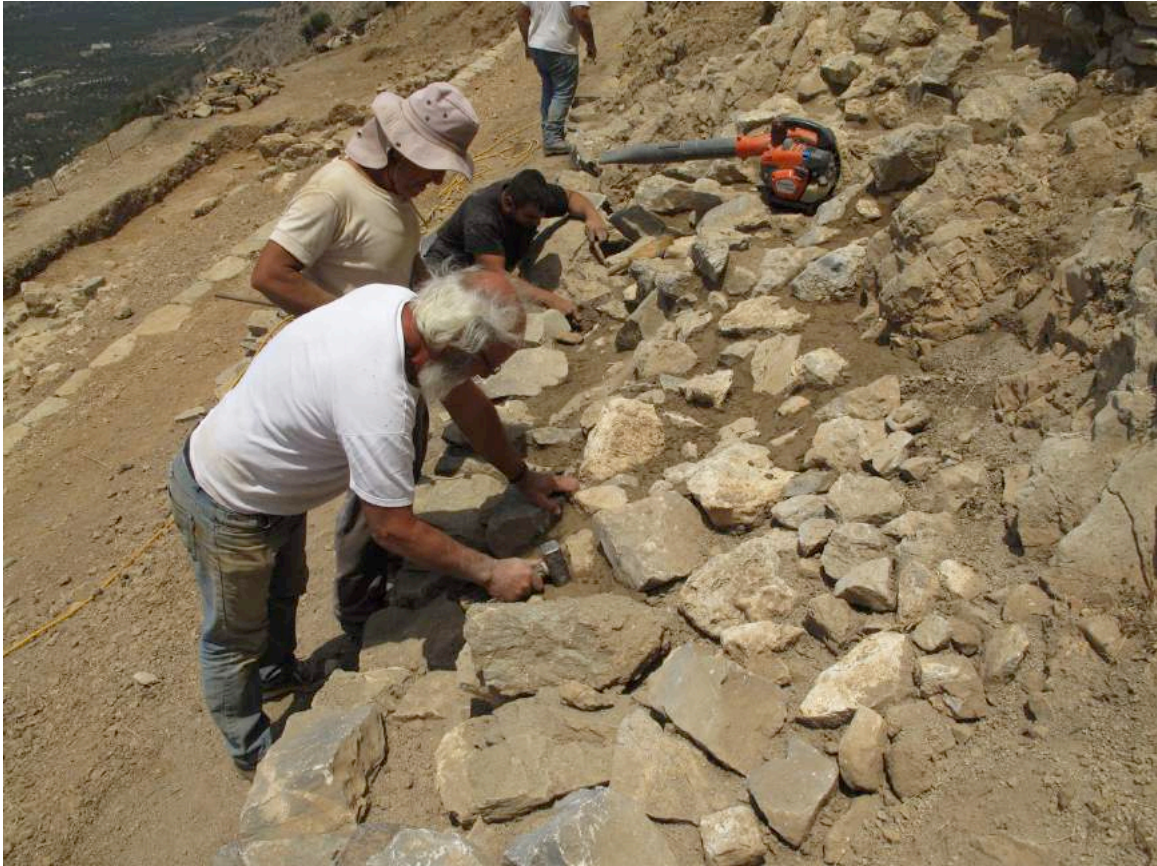
Εικ. 13. Στερέωση αναλημματικού τοιχίου και λιθορριπής (D2402)

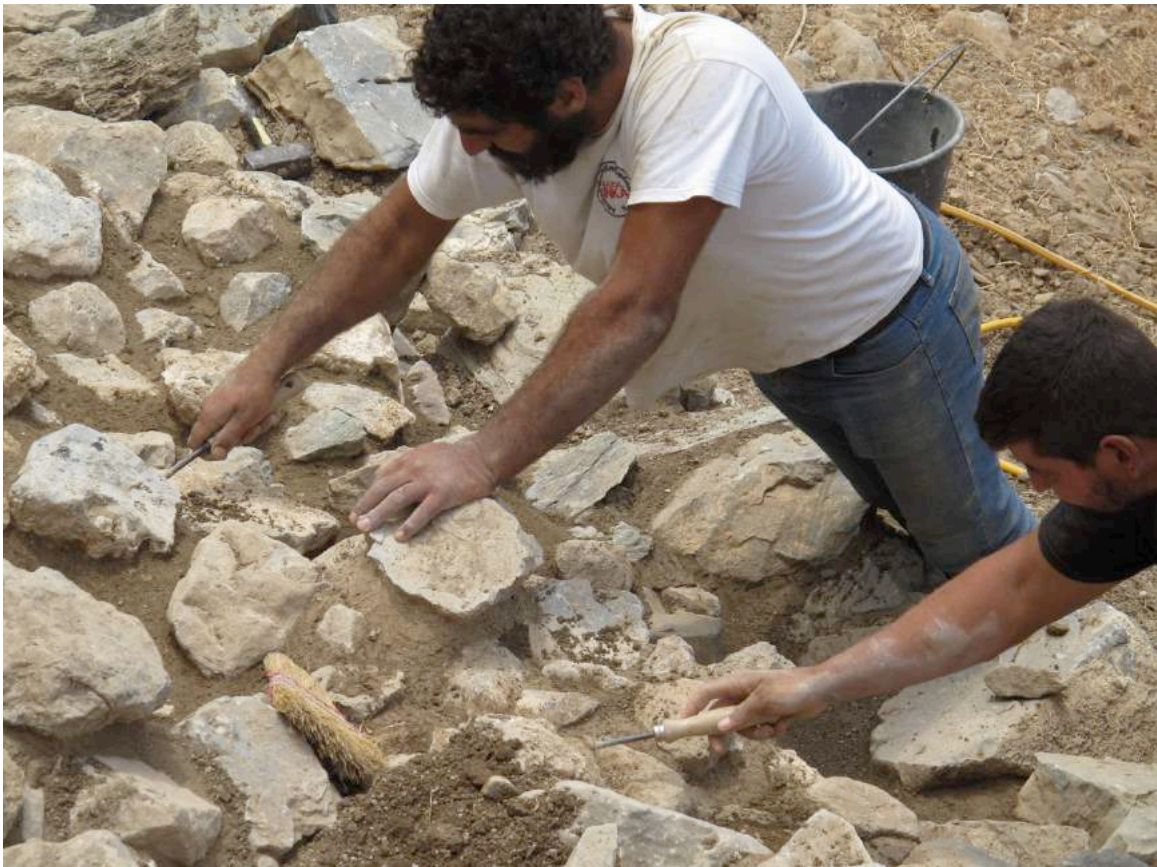
Εικ 14 Στερέωση λιθορριπής πίσω από το αναλημματικό τοίχιο D2402

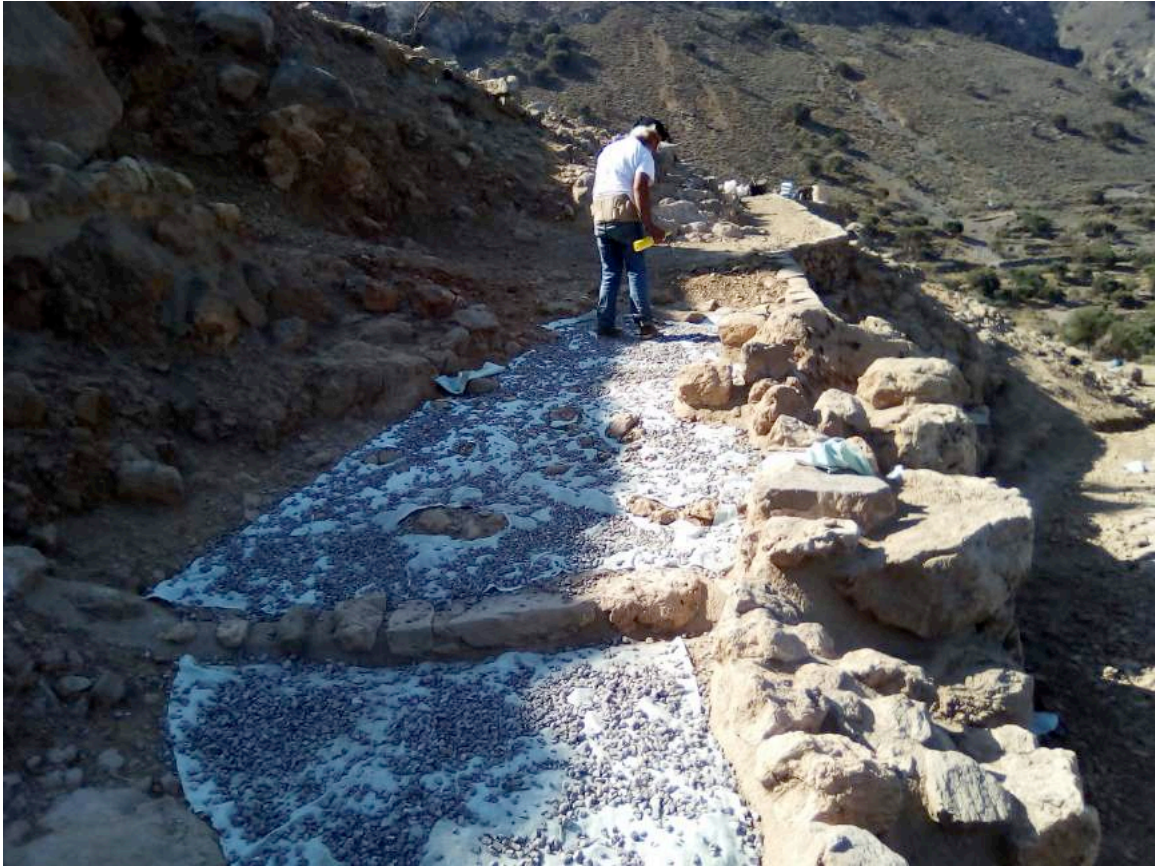
Εικ. 15. Επίστωση δαπέδου στην ράμπα D2100

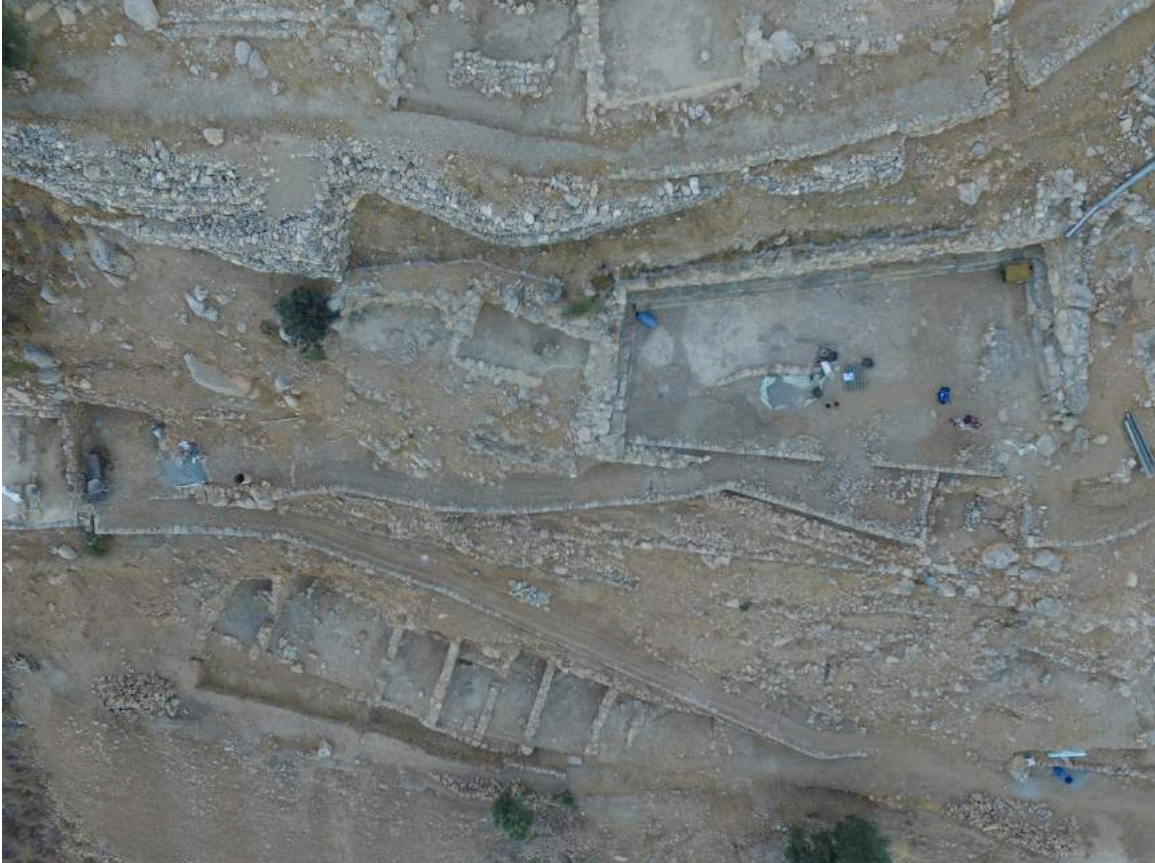
Εικ. 16. Γενική άποψη των εργασιών επίστρωσης δαπέδων

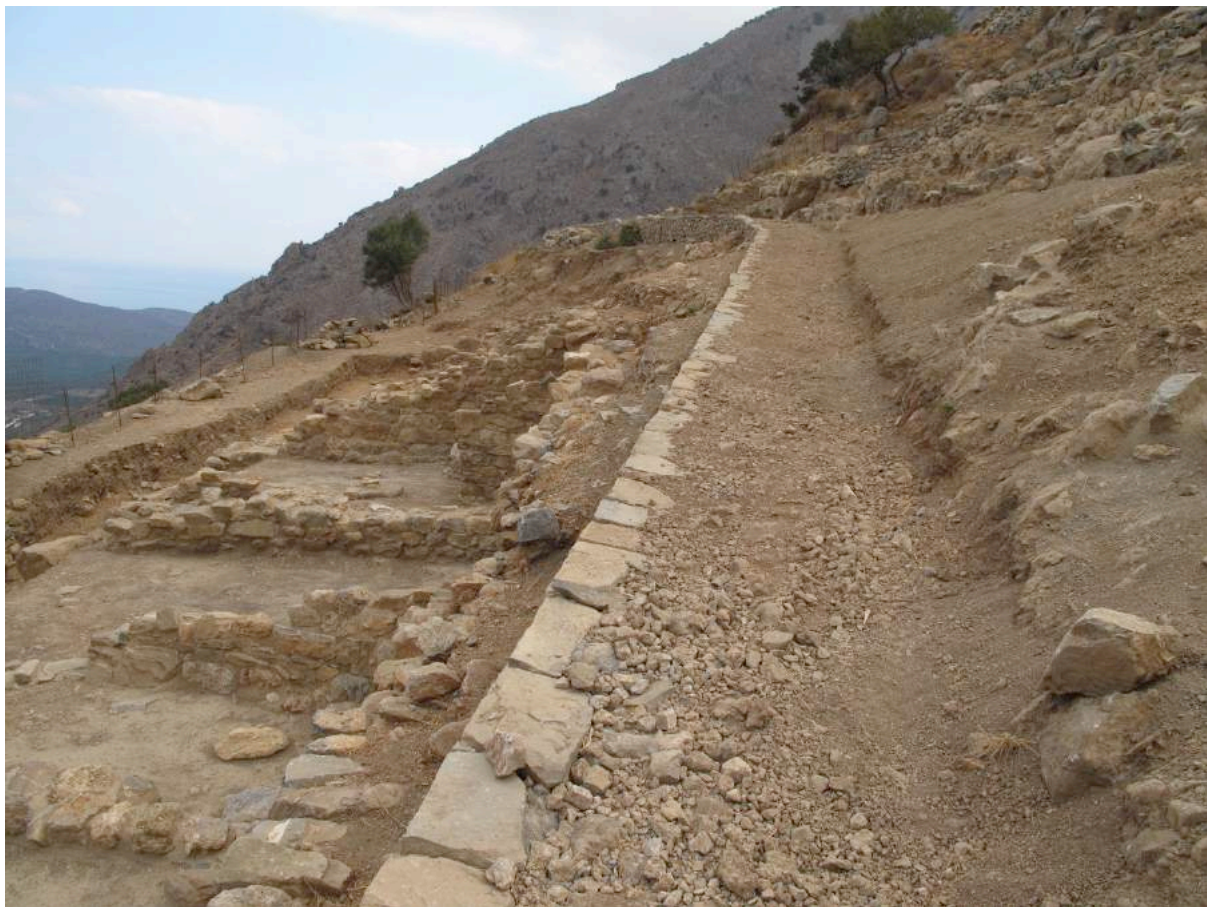
Εικ. 17. Το νέο μονοπάτι στα δυτικά του Δυτικού Κτηρίου

Το μονοπάτι αυτό έχει σαν σκοπό την σταθεροποίηση της πλαγιάς, καθώς λειτουργεί και σαν ένα αναληματικό τοίχιο το οποίο κατευθύνει και την ροή των όμβριων υδάτων εκτός των ανασκαμμένων χώρων. Με το τρόπο αυτό αποτρέπεται και η έντονη διάβρωση της πλαγιάς και αποφεύγεται η κατακρήμνιση εδαφικού υλικού και χαλαρών λίθων (χάλικες και λατύπες) από την πλαγιά προς το εσωτερικό των δωματίων του Δυτικού Κτηρίου. Επιπλέον το μονοπάτι αυτό εξασφαλίζει πρόσβαση στο συνεργείο συντήρησης για την μεταφορά υλικών και εξοπλισμού την εκτέλεση εργασιών στην περιοχή αυτή.

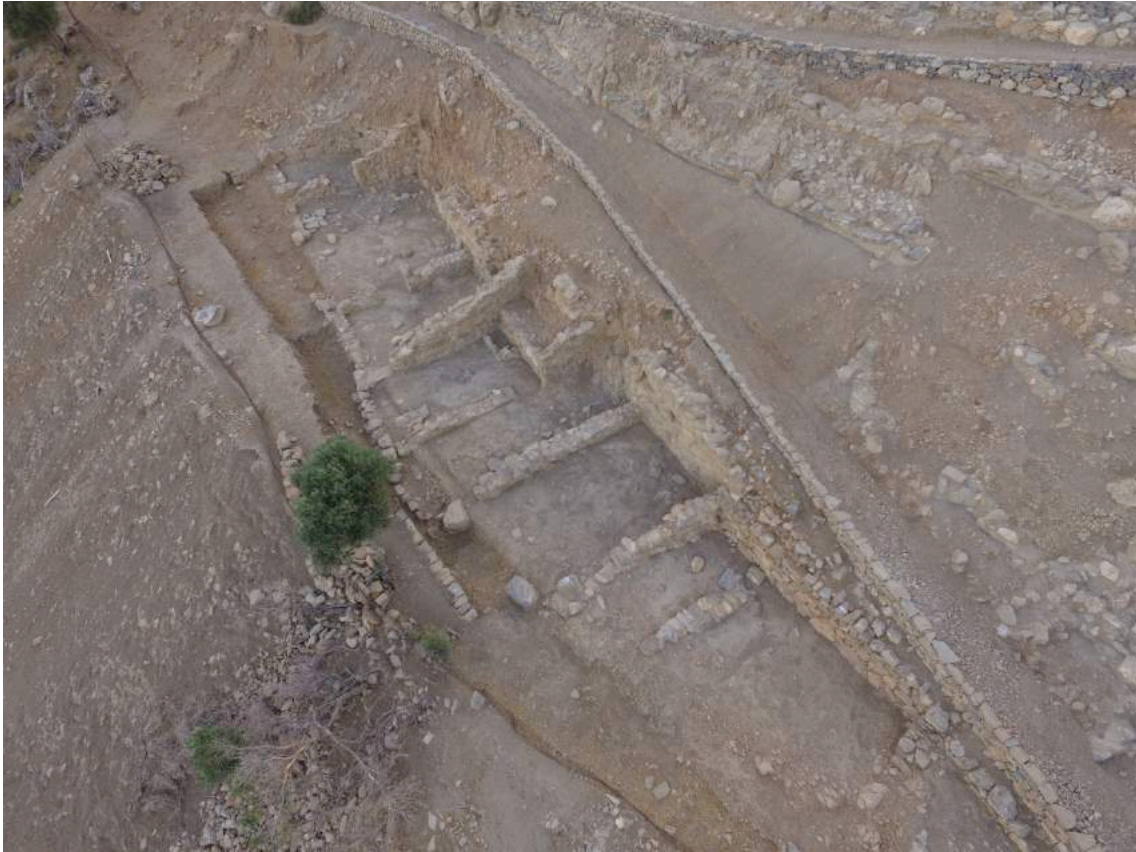
Εικ.18. Το μονοπάτι στα δυτικά του Δυτικού Κτηρίου

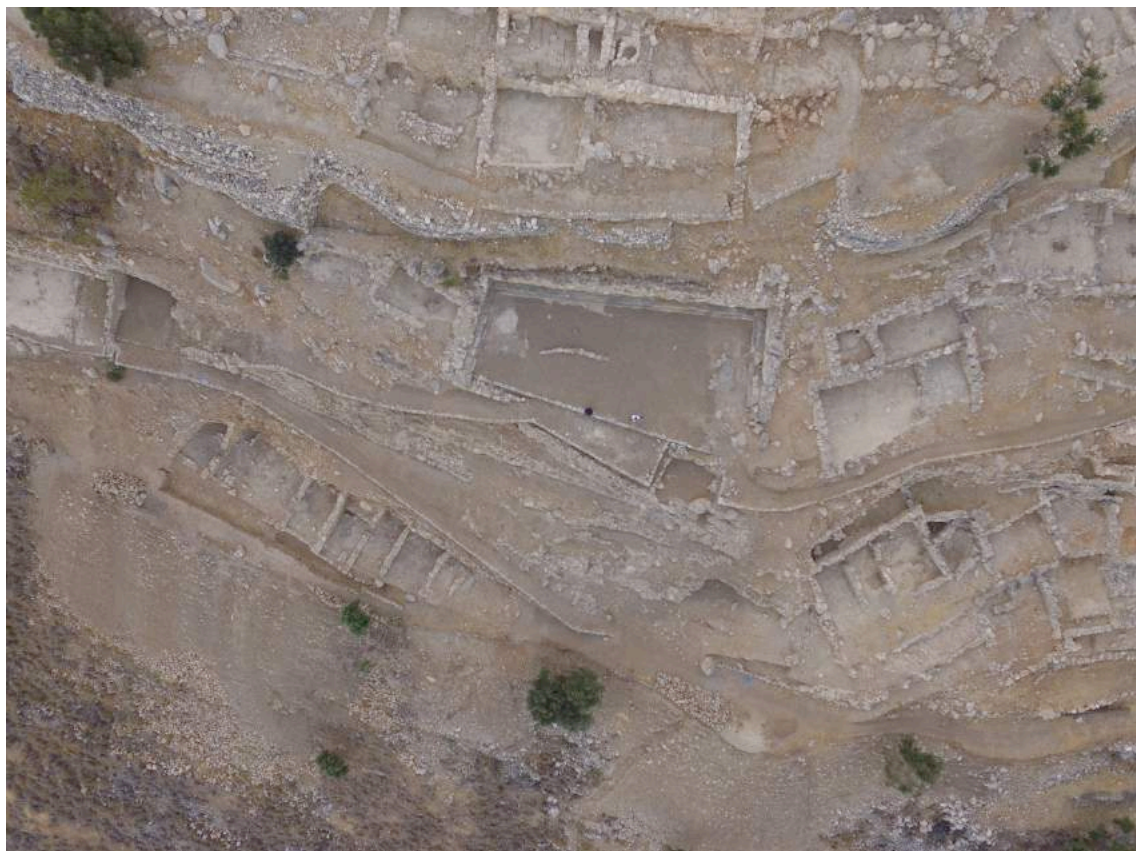
Εικ. 19. Γενική άποψη του νέου μονοπατιού
