Έκθεση εργασιών συντήρησης αρχιτεκτονικών καταλοίπων στον αρχαιολογικό του Αζοριά κατά την ανασκαφική περίοδο του 2018

της
Σ. Χλουβεράκη, Επιστημονική Συνεργάτιδα, ΙΝΣΤΑΠ Κέντρο Μελέτης Αν Κρήτης
Αρ. Άδ.: 466

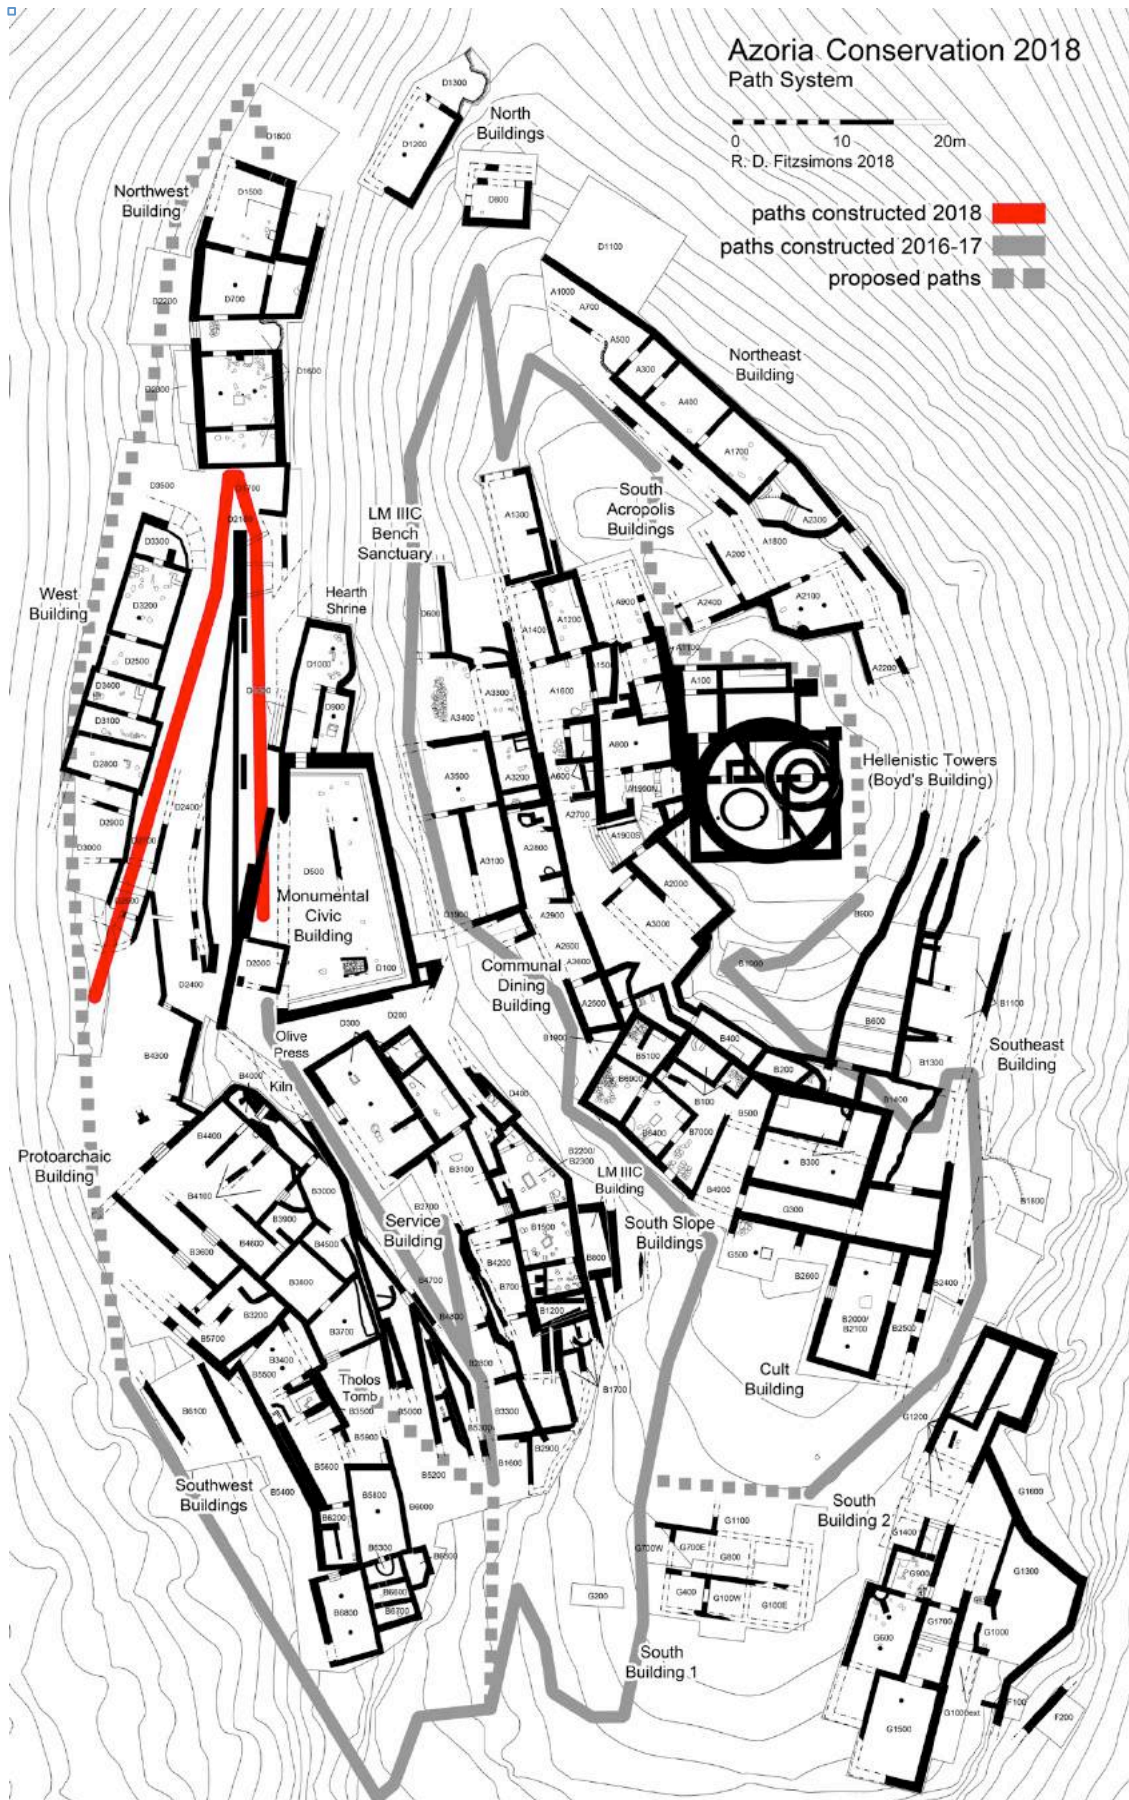
Σχέδιο 2. Μονοπάτια πρόσβασης για μεταφορά υλικών και εξοπλισμού 2017-2018

Η διαμόρφωση των μονοπατιών έγινε αρχικά με γνώμονα την εξυπηρέτηση της αρχαιολογικής έρευνας, της συντήρησης και της προστασίας του χώρου. Τα μονοπάτια που διαμορφώθηκαν με την χρήση εδαφικού υλικού και λίθων από την ανασκαφή του χώρου το 2018 έχουν χαρτογραφηθεί στο Σχέδιο 2, και έχουν τεκμηριωθεί φωτογραφικά με drone (Εικ. 17-19).

Το 2018 το συνεργείο συντήρησης εργάστηκε στην διαδρομή που οδηγεί από το νότιο τμήμα του D2600 με κατεύθυνση προς το D1700 και από εκεί οδηγεί στην αναβαθμίδα μπροστά από το D500 (Σχ.2., κόκκινη διαδρομή).
